# Fuente EL CORTIJUELO

Priego de Córdoba, Córdoba

Nombre del manantial/fuente: **Fuente EL CORTIJUELO**

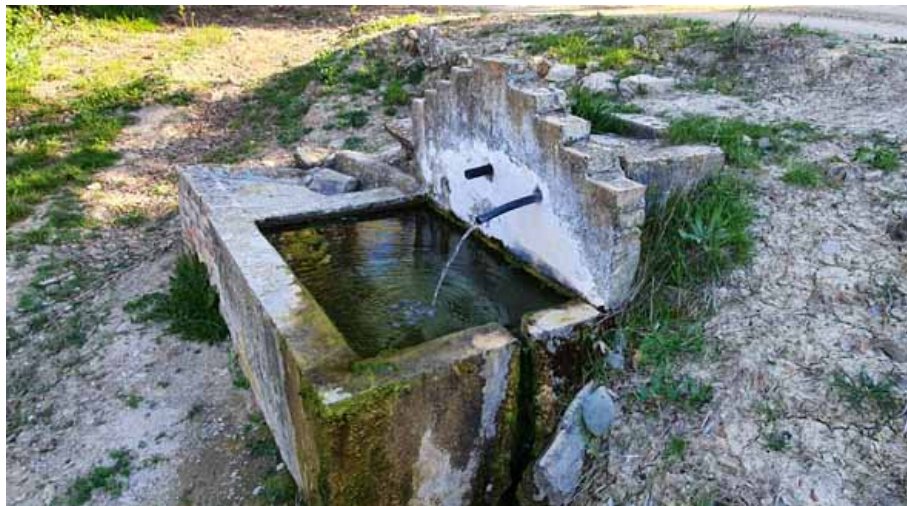
Fuente El Cortijuelo (J. García Moreno, febrero 2020)

Su construcción consta de un frontal hecho con ladrillos almenados recubiertos de cemento del que salen hasta tres tubos, siendo el del extremo derecho el único que mana. El agua cae sobre una pileta de forma rectangular que tiene un rebaje que actúa como rebosadero, yendo el sobrante a un regato que se incorpora al Arroyo de al Fuenseca, que discurre unos 200 m al S de la fuente. En un lateral tiene adosada una piedra de lavar donde los habitantes del cortijo han lavado la ropa desde siempre.

Aceptable

Abandono, suciedad y vertidos
