# Mina del LAGAR DE MENDELÍN

Málaga, Málaga

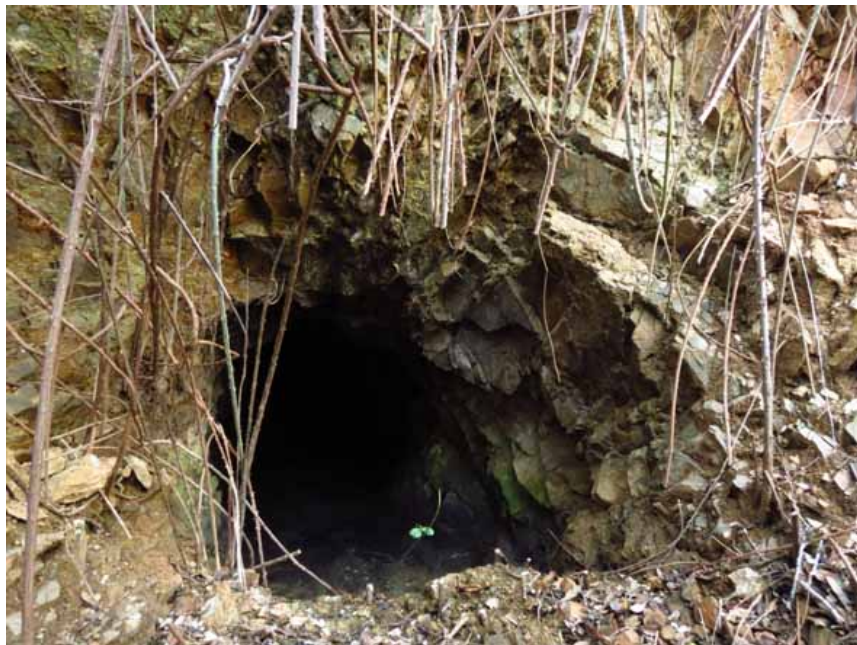
*Mina del Lagar de Mendelín (A. Vela Torres, enero 2020)*

Situada en la orilla derecha del arroyo de Mendelín, al mismo nivel que el lecho, a unos 250 m al norte del lagar. Excavada en la roca madre, sin ningún tipo de refuerzo, motivo por el que tanto paredes como bóveda tienen forma irregular. Alcanza una longitud próxima a los 50 m, con unas dimensiones medias de 1,20 m de anchura y 1,30 de altura. Se ve muy afectada por las lluvias, de forma que en las temporadas de abundantes precipitaciones se filtra gran cantidad de agua por el techo.

Deficiente

Abandono, suciedad y vertidos
