# Mina de la HUERTA DEL LAGAR LOS LUQUE

Málaga, Málaga

Nombre del manantial/fuente: **Mina de la HUERTA DEL LAGAR LOS LUQUE**

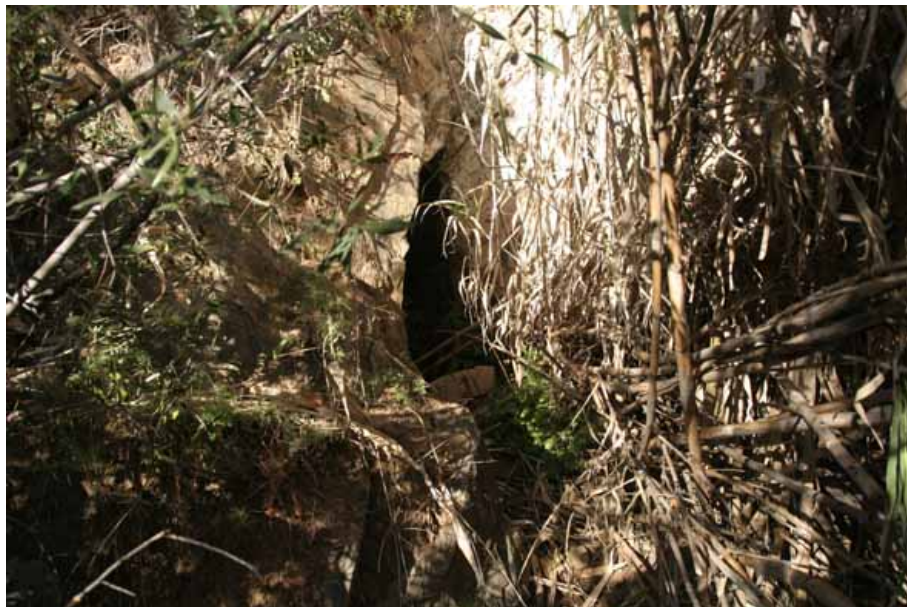
*Mina de la huerta del lagar Los Luque (A. Vela Torres, marzo 2019)*

Posee una gran bocamina de 1,40 m de anchura y 2,80 de altura que da paso al tramo subterráneo con dimensiones mucho más reducida. La galería solo tiene cinco metros de longitud pero está inundada por completo debido a que un muro construido en la entrada retiene los caudales filtrados, formando una lámina de agua de 65 cm de altura. La galería está excavada en la roca madre, careciendo de refuerzos.

Deficiente

Abandono, suciedad y vertidos
