# Fuente de los ARRAYANES

Castillo de Locubín, Jaén

*Fuente de los Arrayanes (F. Aguilera Civantos, mayo 2020)*

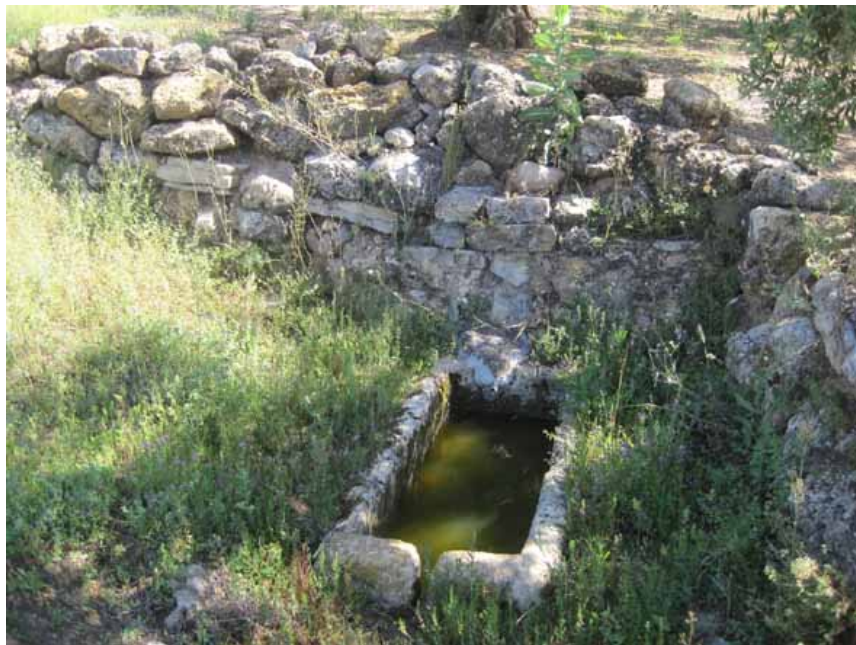
A fecha de la visita se encuentra seca aunque en época de lluvias si presenta caudal.

Aceptable

El agua cae a un pequeño pilar-abrevadero realizado en cantería y de ahí pasa a una especie de alberca de geometría elíptica realizada con piedras que ha sido posteriormente modificada con cemento.
