# Fuente de LA ALBERQUILLA

Alcalá la Real, Jaén

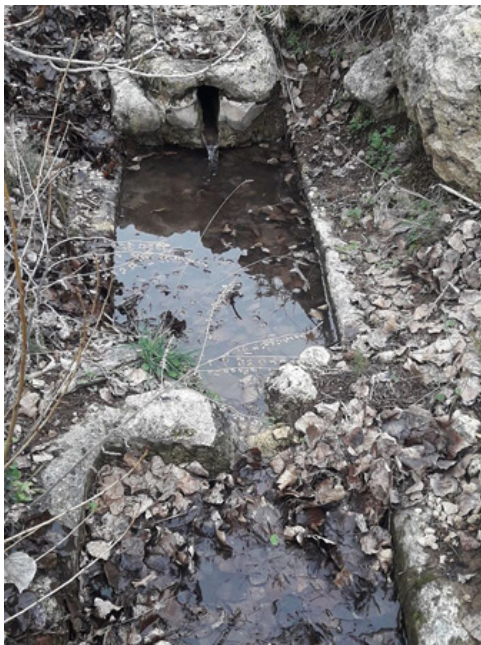
*Fuente de La Alberquilla, con agua (J. Torres, marzo 2018)*

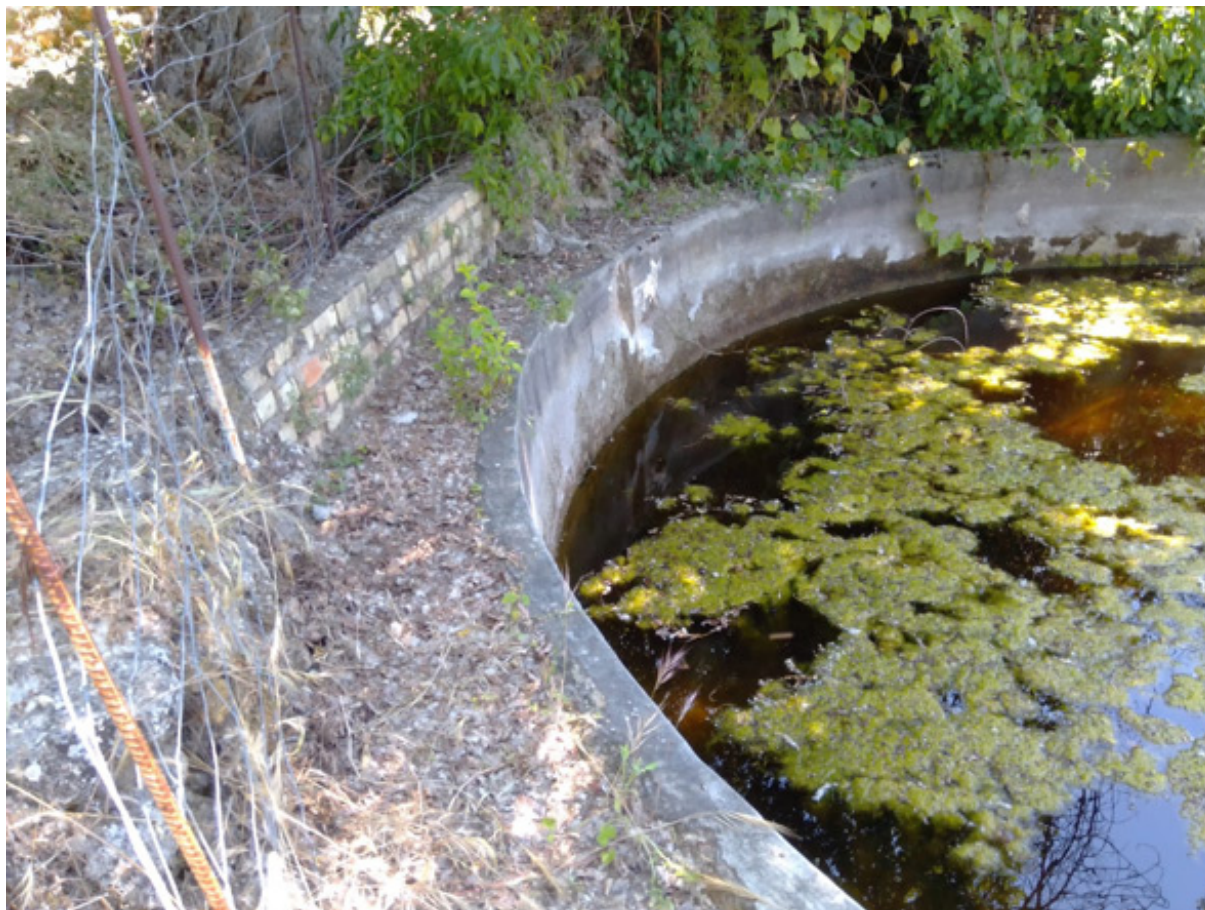
El agua sobrante sería conducida a una alberca circular de unos 6 metros de diámetro y metro y medio, aproximadamente, de profundidad (unos 42.000 litros de capacidad). En ella se puede observar, por un lateral, cómo llega un pequeño tubo de riego procedente de la captación de la fuente y cómo, del agua de la alberca, sale otro para el riego cuando se encarta. La alberca se encuentra en buen estado, posiblemente porque se reformaría a partir de un estanque más antiguo.

*Muros y vallado de protección de la alberca (C. Cano, mayo 2020)*
