# Fuente de LOS CHORTALES

Sabiote, Jaén

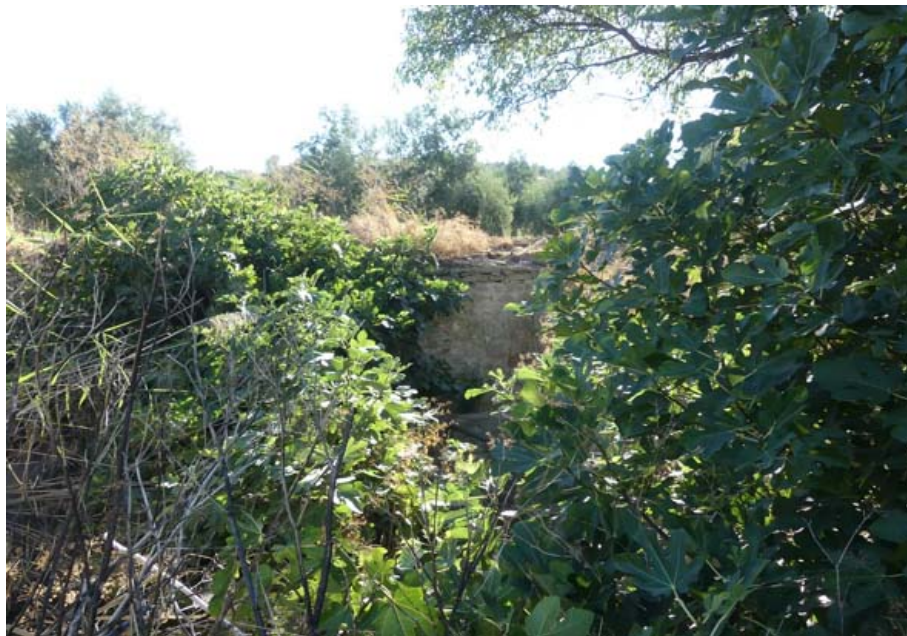
*Fuente de Los Chortales (L. Cano Cavanillas, septiembre 2020)*

Actualmente la fuente está prácticamente seca por falta de cuidado y por el desecamiento del terreno que habrán producido los sondeos próximos que hay al sur y al norte aunque en septiembre de 2020 se veía humedad, que ha favorecido el crecimiento de higueras y cañaveral que casi ocultan la fuente.
