# Fuente de TEJERINA

Torredelcampo, Jaén

*Fuente de Tejerina (D. Sánchez Garrido, septiembre 2020)*

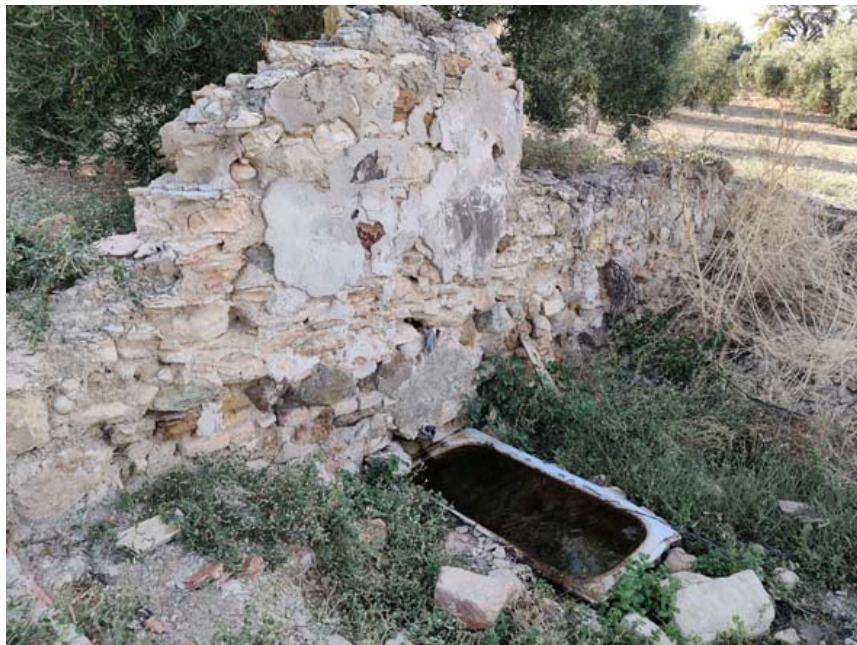
La fuente está compuesta por un paredón frontal de mampostería irregular con mortero de cal y arena, enfoscado con parches de cementos y una tubería de PVC en la parte baja, que vierte sus aguas a una bañera metálica a ras de suelo, reutilizada con esta función de pila. La bañera rebosa su agua sobre la tierra, creando un pequeño reguero que se dirige a una alberca rectangular, que por lo general se suele encontrar vacía, pero llena de vegetación de ribera.

Si bien la tubería de donde mana el agua y la bañera son obras de hace dos o como mucho tres décadas, tanto el paredón de mampostería donde aparece el nacimiento como la alberca nos están indicando un uso histórico que se puede remontar a mínimo inicios del siglo XX. Evidentemente era la fuente de agua del Cortijo de Tejerina, que como hemos comentado, aún sus ruinas hoy día son de unas dimensiones impresionantes, por lo que debió de albergar a gran cantidad de personas.
