# Chortal del CORTIJO DE LA SOLANA

Monachil, Granada

*Chortal del Cortijo de la Solana (A. Castillo Martín, octubre 2020)*

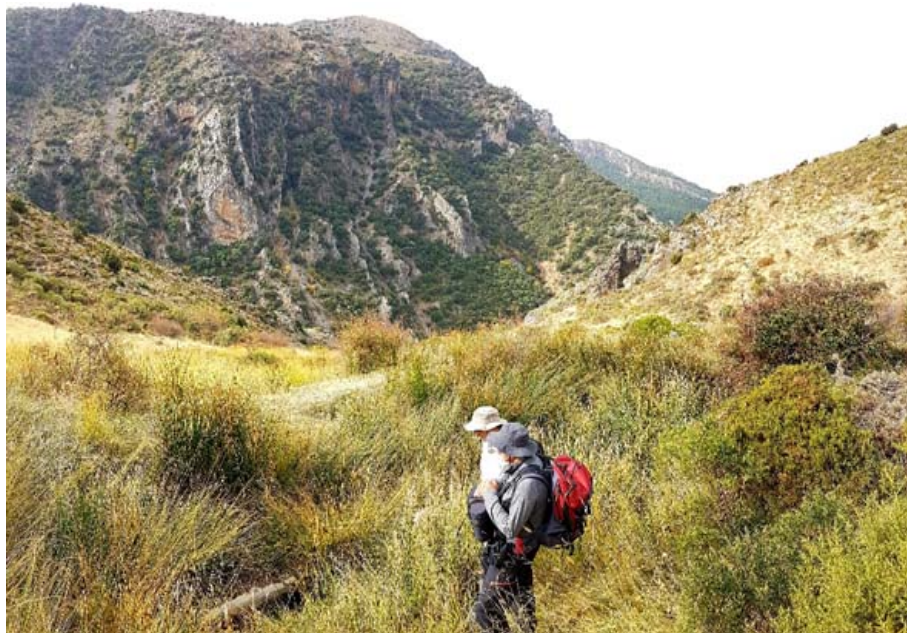
La surgencia corresponde a una zona húmeda con salidas difusas, las cuales se supone que se captaron para dar servicio a un pilón abrevadero y a una balsa terrera, desde las que se daba riego a unas paratas aledañas. Hoy, el lugar se halla en completo abandono y en proceso de matorralización.

Deficiente

Abandono y matorralización
