# Manantial de EL SEGUNDO

Berja, Almería

*Manantial de El Segundo, charca (J. G. López Cabrera, noviembre 2020)*

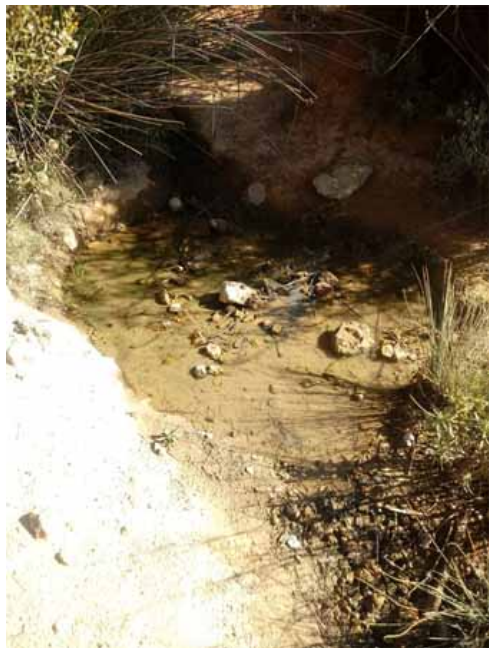
El agua surge de un tubo de PVC y va a parar a una pequeña charca, al lado tiene asociados una serie de tres pequeñas albercas/abrevaderos en mal estado.

Deficiente

Contaminación (Minería)
