## Pilar de VILLARDOMPARDO

Villardompardo, Jaén

Fuente del Pilar de Villardompardo (D. Sánchez Garrido, diciembre 2020)

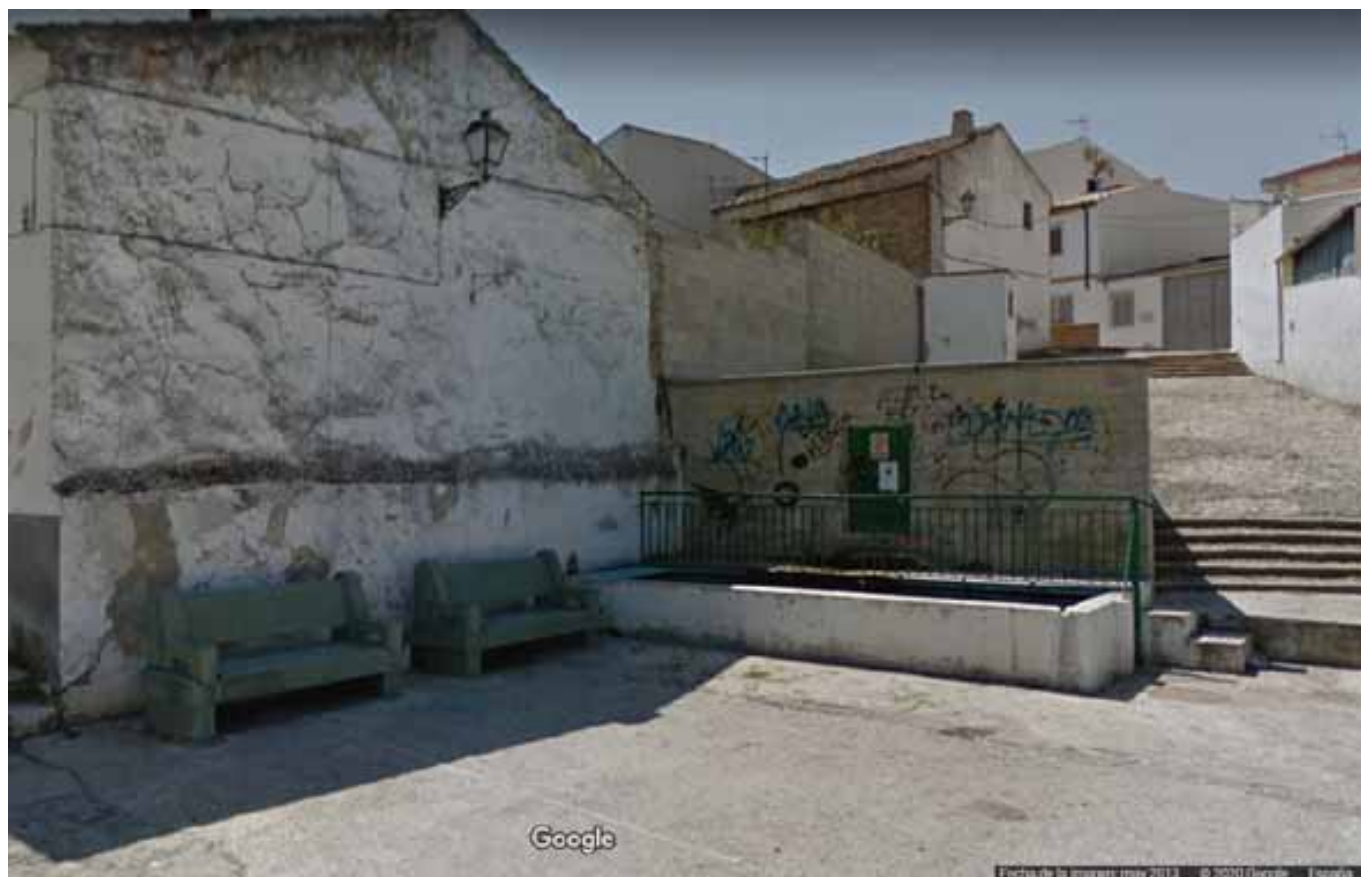
La antigua fuente, que existió con esta fisonomía entre finales de los noventa y 2016, consistía en una fuente que derramaba sobre el abrevadero, dispuesto delante de ella. Este pilar abrevadero era de construcción sencilla, encalado. Además, presentaba una baranda o antepecho delante de la fuente, entre ella y el abrevadero. La pared de la fuente se encontraba grafiteada, dando al lugar un aspecto bastante descuidado.

*Aspecto que presentaba la fuente entre finales de los 90 y 2016 (fecha de la imagen: mayo de 2013. Google)*

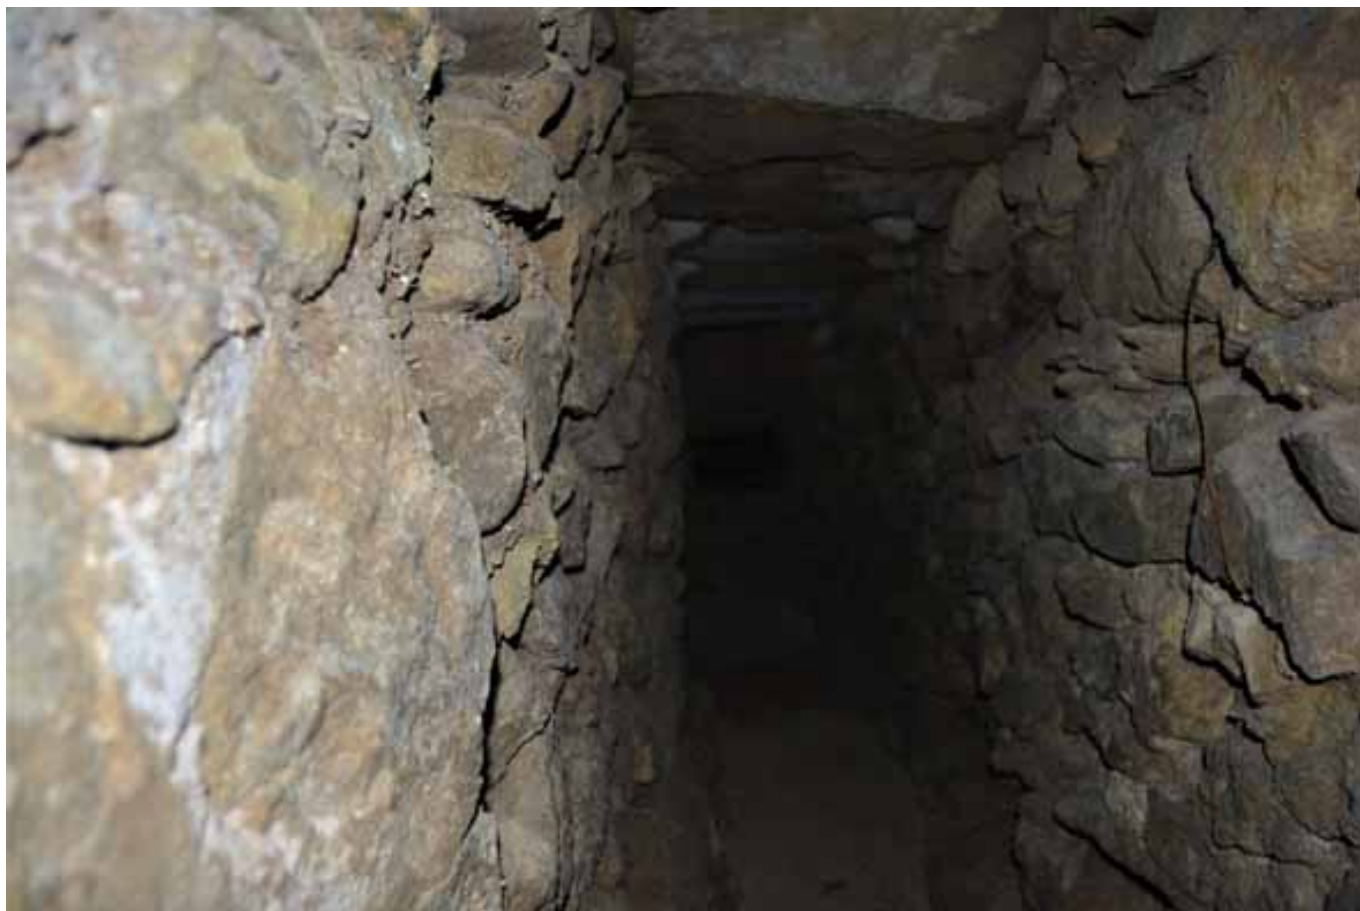
“El ayuntamiento de Villardompardo ha decidido arreglar el solar donde se encuentra la entrada a dichos túneles. Están contruidos en mampostería (piedra irregular). En la entrada hay unos escalones con una bajada muy

pronunciada, luego sigue una galería de unos cinco metros de longitud, y al final encontramos dos galerías que se unen para confluir en sólo una, que baja hasta el pilar. La confluencia de esas galerías está casi derrumbada y no es posible continuar.

*Aspecto de una de las galerías que conducen el agua de los manantiales a la fuente y el abrevadero. (C. Ramírez Perea, noviembre 2019)*
