## Fuente de la RINCONADA

Cádiar, Granada

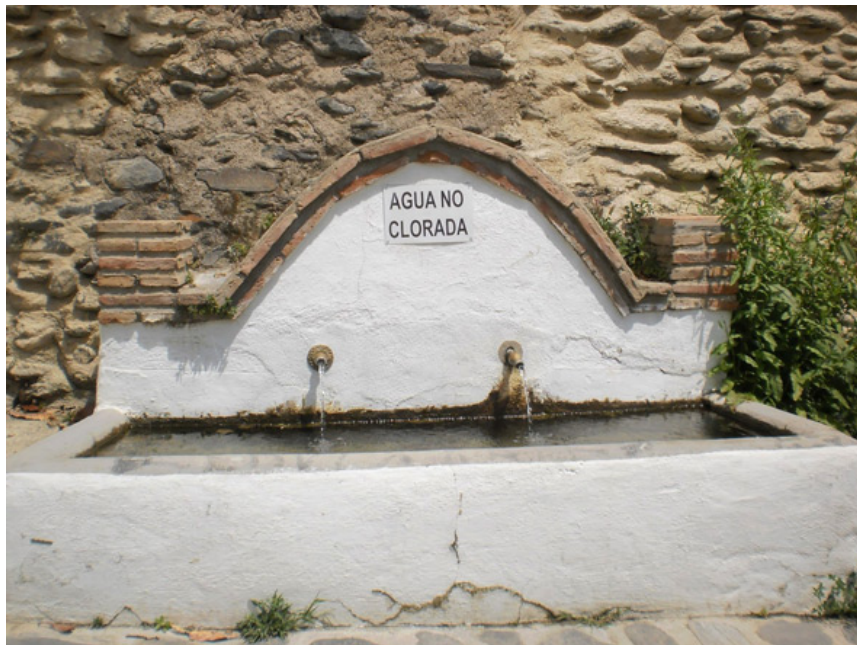
Fuente de La Rinconá o del Recodo (M. Moreno, mayo 2013)

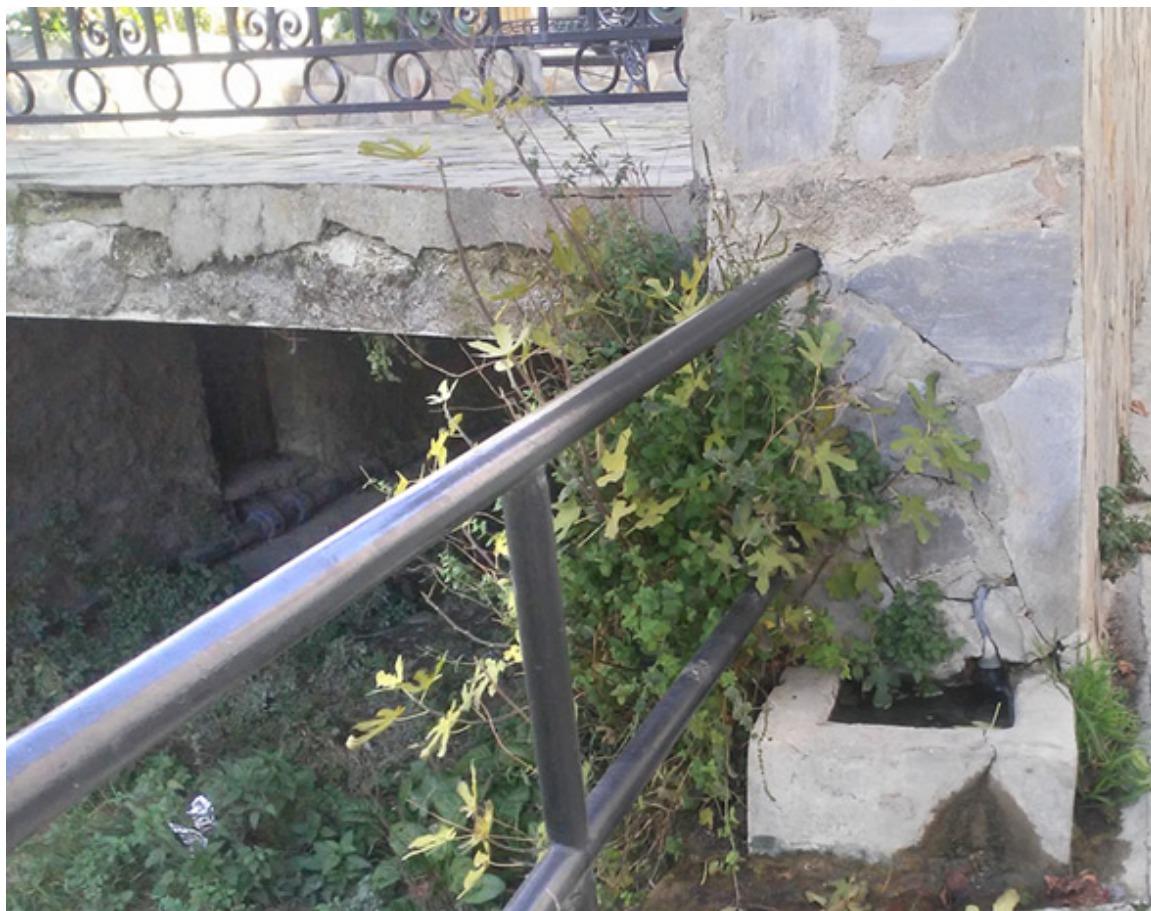
*Conducción de la fuente desde el manantial del Calvario, por el barranco, bajo la plaza de la actual fuente del Calvario (M. Moreno, diciembre 2020)*
