## Pilarillo de la TRINIDAD

Torredelcampo, Jaén

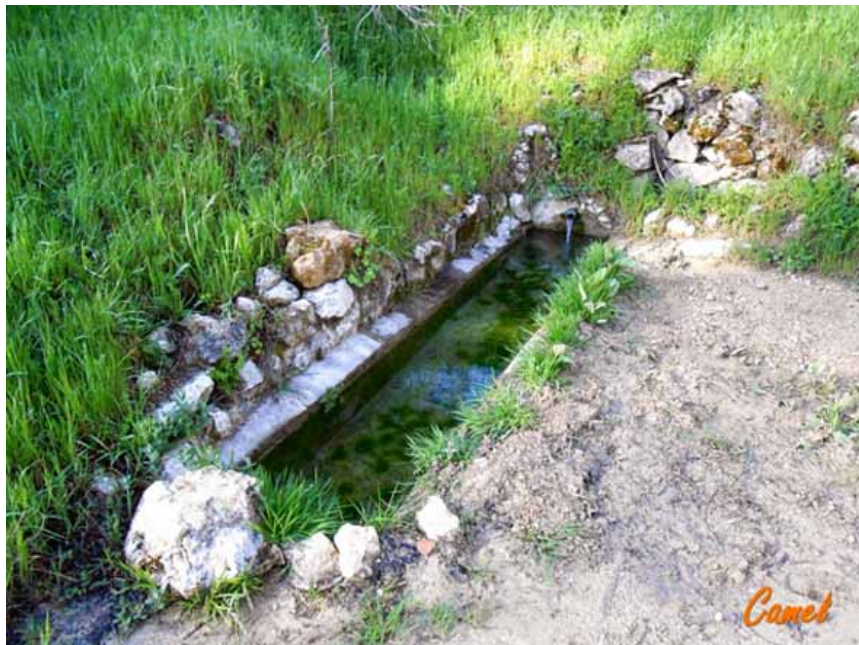
*El Pilarillo de la Trinidad rebosante de agua (J. Narváez Jiménez, abril 2005)*

El Pilarillo de la Trinidad es de reducidas dimensiones, de ahí su apelativo. El pilar no mide más de tres metros de largo, y de ancho menos de un metro, siendo de dimensiones rectangulares. El agua del manantial surge por uno de los lados menores del pilar, por medio de un tubo grueso de PVC. El pilar está enfoscado con mortero y está compuesto por sillares, mampuestos y algún ladrillo. El desagüe se encuentra frente al caño, en el otro lado menor del pilar, casi al ras superior, derramándose el agua por encima del camino y continuando por la cañada.

El pilarillo, como hemos comentado, está construido con sillares, mampuestos y algún ladrillo que se entrevé, quizá de alguna pequeña obra posterior de mantenimiento. Está todo enfoscado con mortero, probablemente de cal, pero hoy día ya enmohecido y degradado. A un lado asoma una tubería de PVC gruesa, de unos 10 o 15 cm de diámetro, por donde se emite el agua dentro del pilar, que cae sobre un par de ladrillos planos que evitan que el caño de agua erosione o dañe el fondo del pilar. Al otro lado del caño se encuentra el agujero del desagüe, de buen diámetro para evitar obturaciones.
