# Pilas del CORTIJO DE LAS BANDERAS

Mancha Real, Jaén

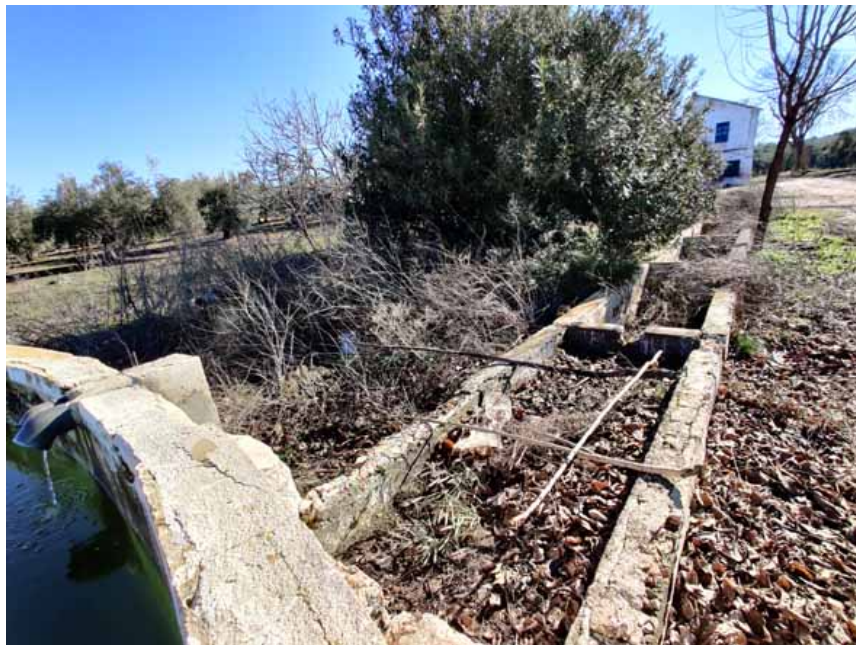
*Pilas de las Banderas, junto a la alberca (D. Sánchez Garrido, enero 2021)*

Las Pilas de Banderas están compuestas por una gran alberca y por una sucesión de pilas o abrevaderos rectangulares (en total 5 unidades) junto a ella. Además, junto a la última pila, que curiosamente está construida en piedra tosca o toba calcárea, existe una arqueta de cuerpo elevado, aparte de un pozo y tres casetas repartidas en torno al lugar. En el apartado de descripción arquitectónica desentrañamos grosso modo sus funciones.

Las pilas están actualmente siempre secas, cubiertas o semicubiertas de maleza, tierra, piedra u hojas. En la pared de la arqueta que hemos citado se observa un tubo cegado, que sería el que alimentaba las pilas. Actualmente toda el agua del manantial se emplea en llenar la alberca, con el objetivo de emplear el agua para regadío del olivar del entorno. Tal y como nos comentó un encargado de la zona, en la actualidad toda el agua se desvía a la alberca, presentándose las pilas secas desde hace muchos años. Nos matizó que anteriormente existía un grifo que emitía agua sobre ellas. El agua, actualmente, cae sobre la alberca por el codo abierto de una tubería.

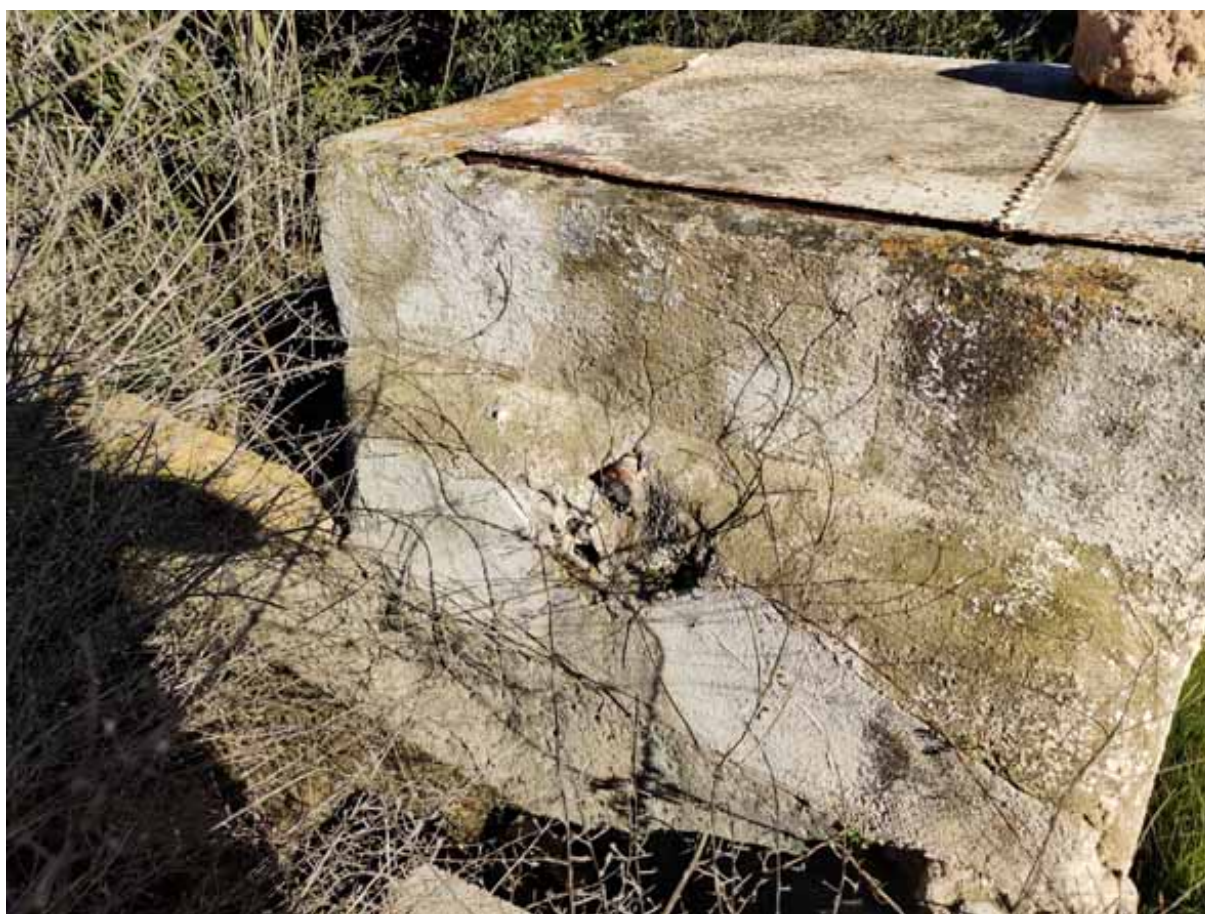
*Detalle de la arqueta, donde se observa la boca cegada donde se alojaba el grifo que daba agua a las pilas (D. Sánchez Garrido, enero 2021)*
