# Manantial del HUERTO DE LA ESPARRAGUERA

Alcalá de Guadaíra, Sevilla

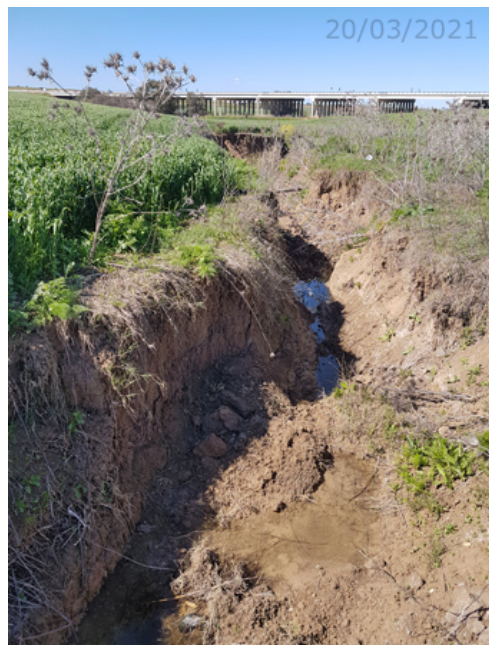
Afloramientos de agua en el cauce del arroyo de La Huerta Esparraguera (A. Ventas, marzo 2021)

Las coordenadas reflejadas en la presente ficha corresponden a la localización que tuvo, aproximadamente, el manantial. Por el contrario, las fotos que la ilustran pertenecen al cauce del arroyo cercano donde, presumiblemente, podrían llegar las aguas filtradas del manantial, o ser el drenaje de las aguas de éste en la tierra. También es interesante indicar que, en el propio cauce del arroyo, existen algunas conducciones del polietileno y PVC, algunas de ellas procedentes de ambos márgenes del arroyo, pero podrían no tener relación con la fuente.

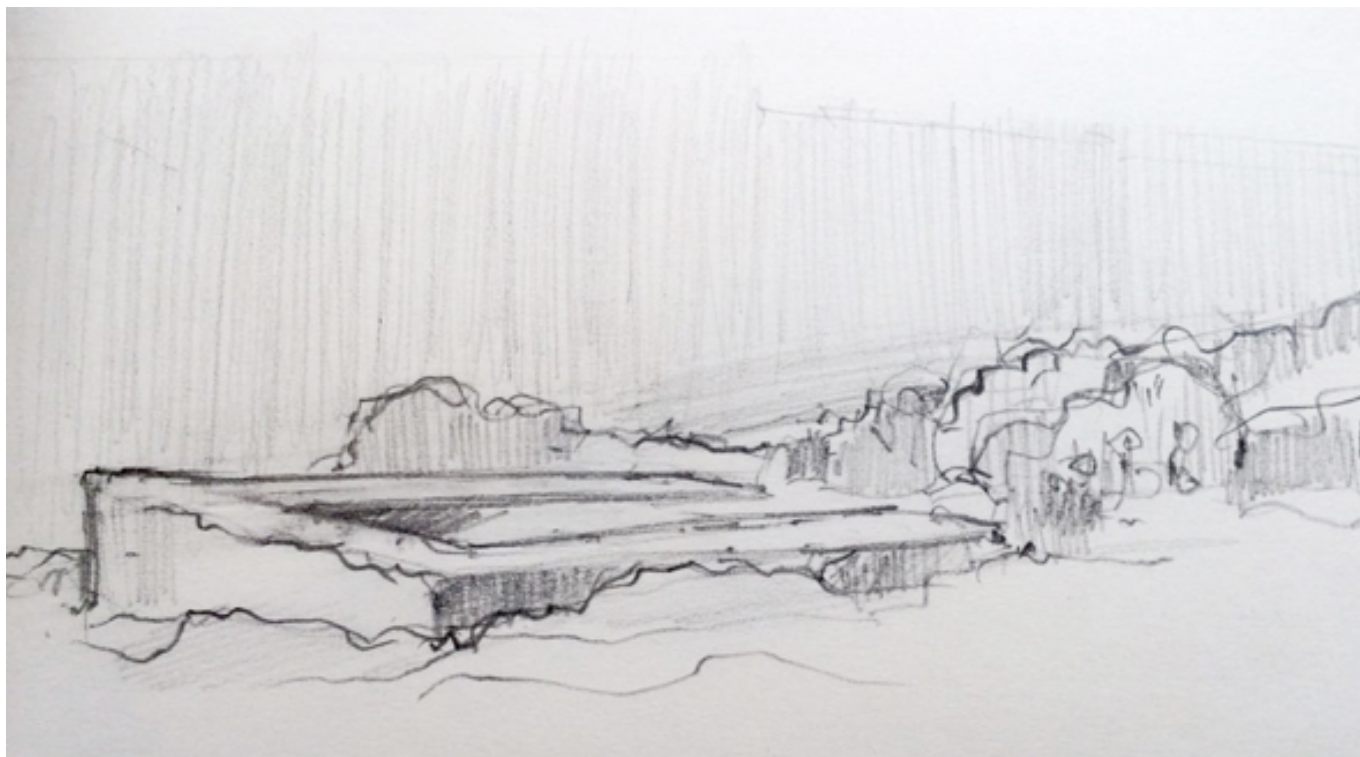
Se desconoce cómo era físicamente el manantial, solo el recuerdo que tuvo de chaval Francisco Martín Barea, y que ha tenido la enorme gentileza de plasmar en un magnífico óleo para la presente ficha, nos muestra como era. Se trataba de un nacimiento copioso, entre junqueras, esparragueras y zarzas. El agua brotaba allí mismo, en la mitad de la loma, y discurría ladera abajo para ser represada en una especie de alberca en forma de U.

Desde la represa el agua era conducida mediante un caño de uralita, medio soterrado, y llegaba a la alberca de la Huerta de La Esparraguera entrando por un pilón donde parecía manar hacia arriba, a borbotones. Mediante una pequeña atarjea de escasamente un par de metros, el agua se conducía entrando por la parte superior de la esquina Noreste de la alberca. La cantidad de agua era tal que cuenta Francisco Martín que se llenaba en una sola noche. Tendría unas dimensiones de unos 7,40 x 5 m, con una profundidad de 1,5 m lo que arrojaría una capacidad de 55,5 m<sup>3</sup> (55.500 litros). Interiormente tenía un doble muro, el exterior era el que protegía del acceso al interior para evitar la caída de animales. El interior era más bajo y estaba hecho de ladrillos de barro quedando éste bajo el agua pudiendo ser usado como bancadas para estar sentados cubiertos hasta la cintura. El muro exterior tenía varios contrafuertes en las esquinas y centro para mejor soporte.

*Boceto de la represa que recogía las aguas del manantial (F. Martín Barea)*

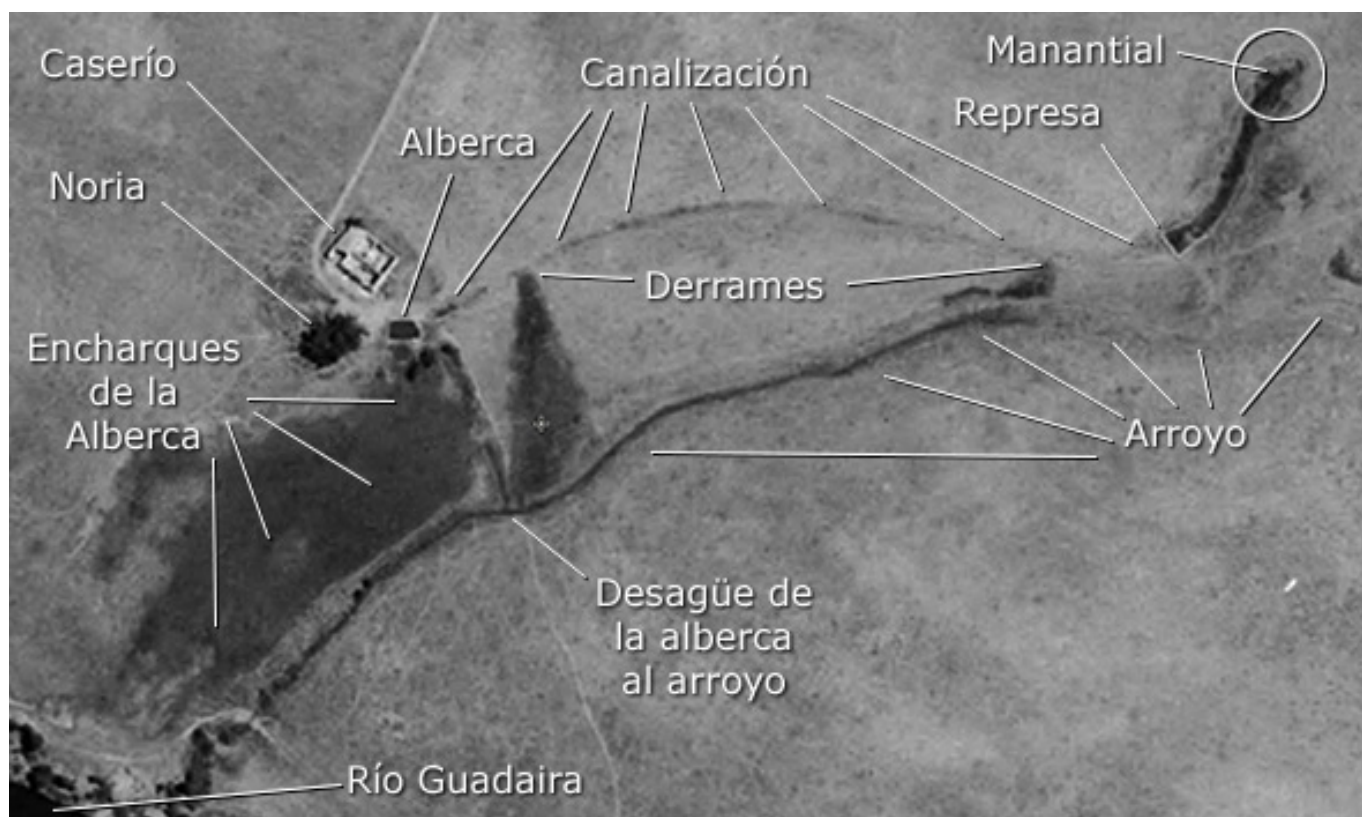
Junto a la alberca, cuyo propietario era Antonio Borges Hurtado, existía la casa agraria, con dos plantas de alzada y un enorme pozo, con su noria. Entre los años 1.981 y 1.986 podemos observar que la alberca deja de estar en funcionamiento, aunque el manantial sigue manando. No obstante, según narra Francisco Martín, sobre 1.975 la alberca dejó de utilizarse y la casa ya se hallaba en ruinas. A finales de los 90 desaparece la casa y la alberca comienza poco a poco a deteriorarse siendo sus restos lo único visible en la zona desde el 2.004.

*Ortofoto de los años 70-80 mostrando los diferentes elementos (Fototeca Digital)*
