# Fuente de la GRAJILLA

Gualchos, Granada

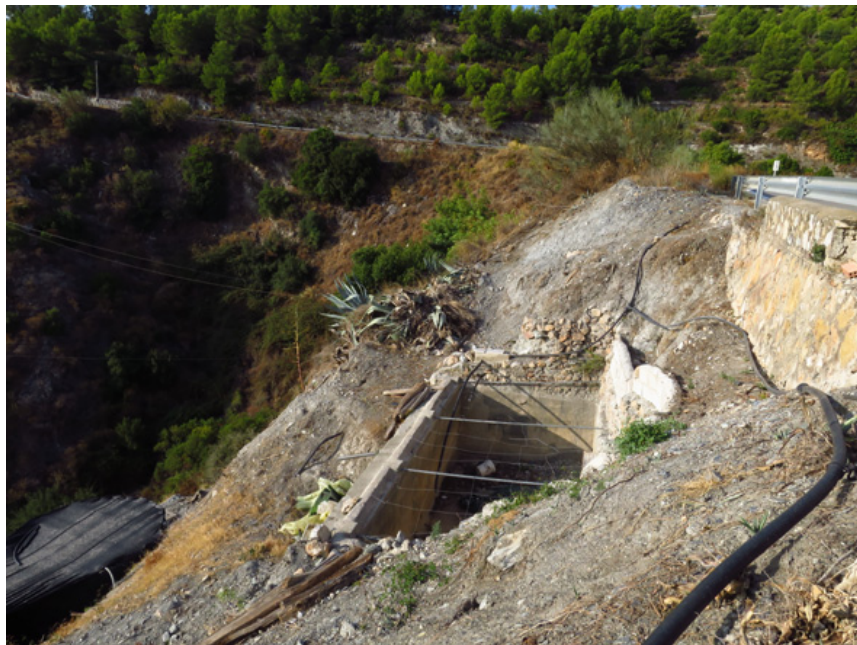
*Vista de la alberca, a la derecha la carretera y al fondo el barranco donde surgía la fuente (J. M. Fernández Portal, septiembre 2020)*

Un poco más adelante existe una alberca junto a la carretera y por debajo de ella, que se abastecía del agua del manantial para el riego, a la cual aún le llegan las gomas de conducción.

En la actualidad (sep.2020), y desde hace aproximadamente 15 años, se encuentra seco o perdido, por la falta de mantenimiento y limpieza.

Únicamente existe una alberca al pie de la carretera, un poco por debajo de ella. Se encuentra enlucida con cemento y protegida del talud con un muro de mampostería y bovedilla de hormigón.
