# Fuente de los NARANJOS

Zagra, Granada

## 1 Localización

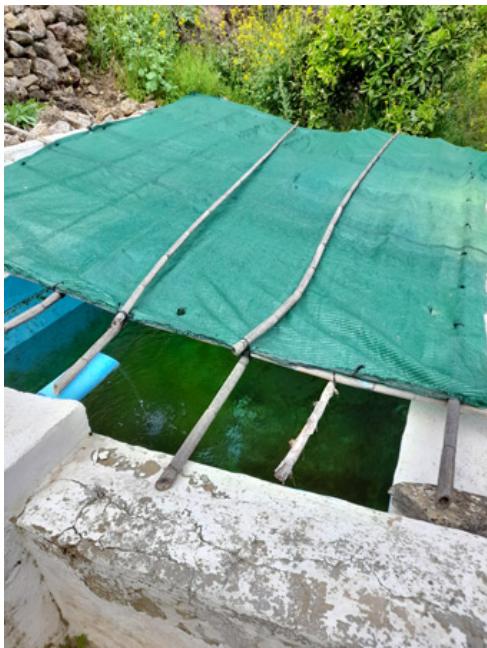
*Alberca de la Fuente de Los Naranjos (A. Jiménez, abril 2021)*

Solo puede describirse la alberca pues, como se ha comentado, la fuente no dispone de otros elementos. En este caso, vemos una alberca de aspecto rectangular, de unos 3.5 m de largo y un metro y medio de ancho con un metro de profundidad lo que nos daría una capacidad, aproximada, de unos 7.700 litros. Por su parte exterior la alberca está encalada, pero su parte interior está pintada de azul “piscina”, normalmente porque es más fácil de limpiar y coge menos verdina. El muro más cercano al banal superior es algo más alto para mayor protección de la alberca.

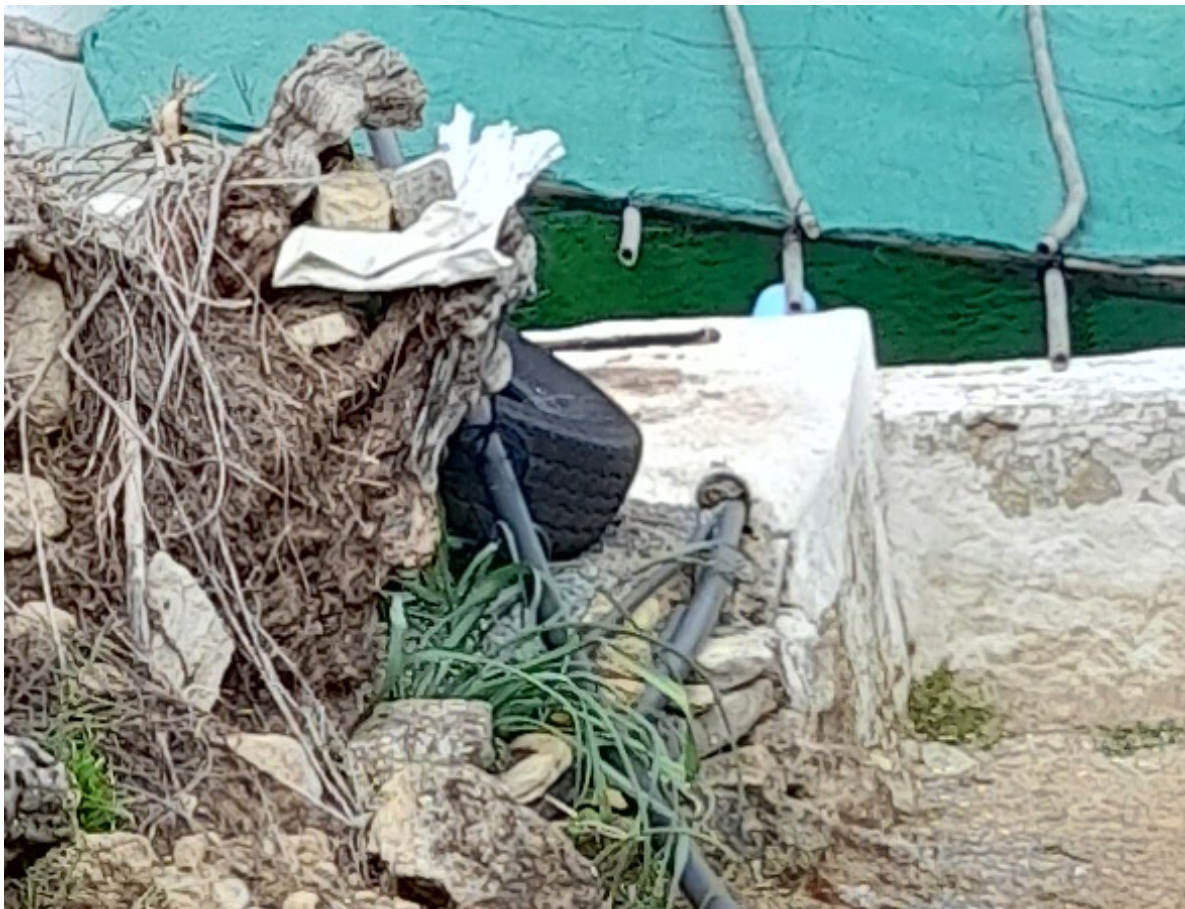
El caño sale por el centro de una de las paredes y es de PVC, también pintado de azul y puede tener unos 10 cm de diámetro, sobresaliendo de la pared unos 40 cm. Por el otro lado del muro, a la misma altura del caño, por el exterior, se introduce una conducción de polietileno, que parece salir del empedrado, soterrada, donde se presupone tendría el nacimiento la fuente, es decir, éste estaría a poco menos de un metro de la alberca. El rebosadero es captado, íntegramente, por un tubo de PVC al que se empalma una tubería de polietileno que serviría para aprovechar esa agua sobrante en alguna parte del huerto.

*Detalle ampliado de la entrada de la conducción de agua a la alberca (A. Jiménez, abril 2021)*
