# Pozo del CALERÓN

Trebujena, Cádiz

## 1 Localización

Nombre del manantial/fuente: **Pozo del CALERÓN**

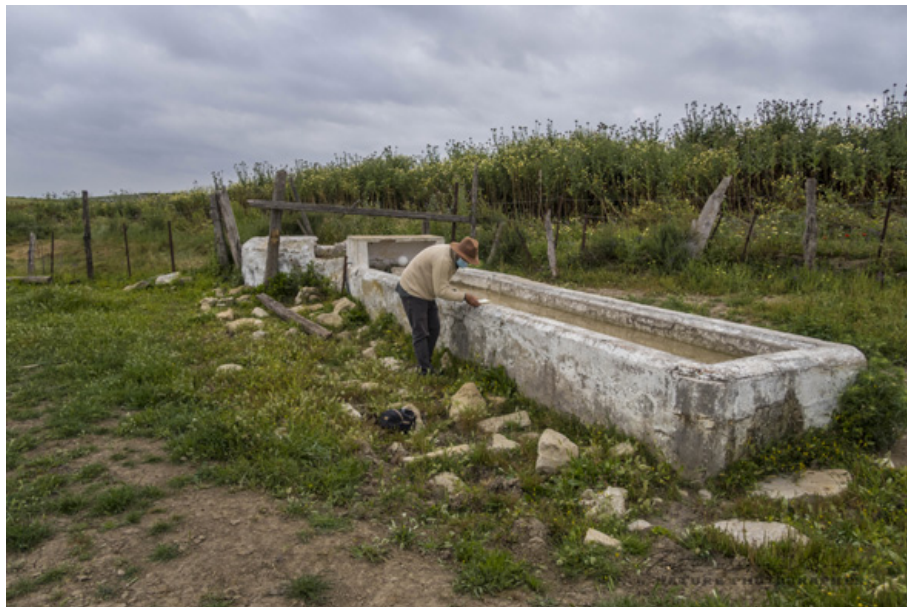
*Pozo de Trebujena (A. López Rodríguez, abril 2021)*

Antiguo pozo construido al borde de la ladera del Cerro del Calerón y justo en el límite de cota de la marisma del Conejo en Trebujena, muy cerca del conocido Cortijo de Alventus. se localiza en la vía pecuaria de Sanlúcar-Sevilla.

Cuenta con una pila-abrevadero de unos 7 m de largo. El pozo está construido con grandes cantos de calcarenitas cementados con mortero y barro. En su brocal junto al abrevadero existe una pila principal redonda donde se volcaba el agua y esta se conducía por un conducto hasta el abrevadero.
