# Charquillo de LOS NOGALES

Zagra, Granada

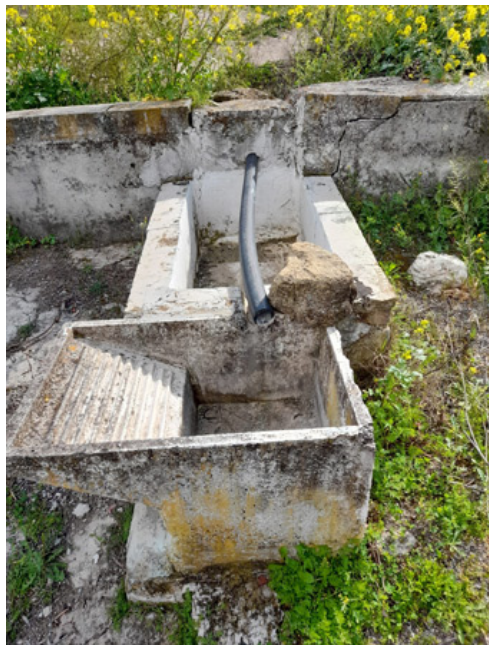
Frontal de la fuente, con la pila de lavado en primer plano (A. Jiménez, abril 2021)

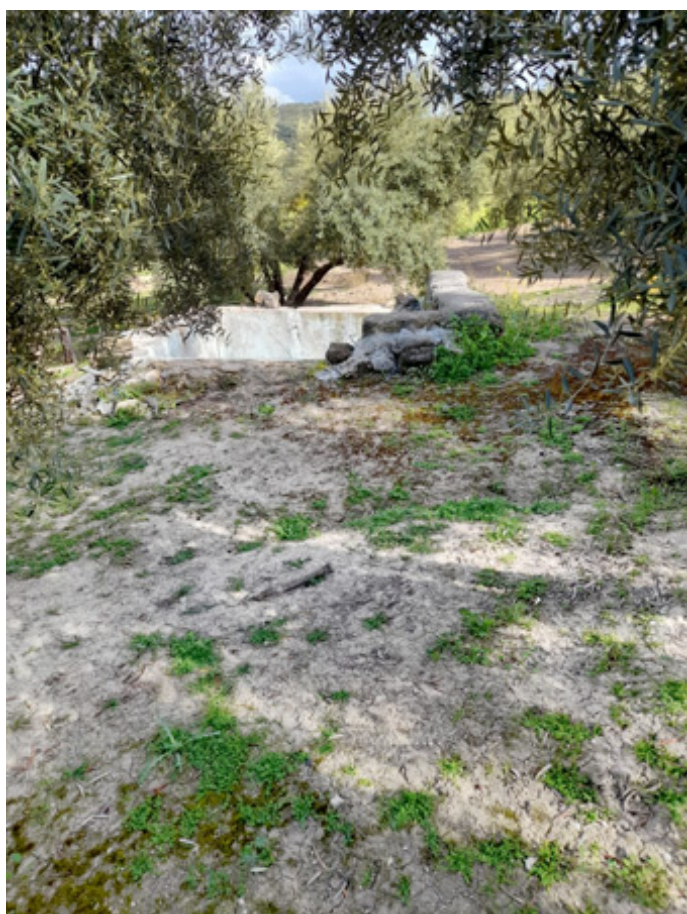
Finalmente, y separada de estos elementos descritos, observaremos una pequeña alberca cuadrada a metro y medio de la pileta de lavado. Se trataría de una vieja alberca que recibiría el agua de la fuente, de aspecto cuadrangular con unos 2.5 m de lado y metro y medio de altura (con una capacidad de almacenaje de unos 7.000 litros, aproximadamente). Tendría un caño de polietileno en la pared más cercana a la fuente por la que sería llenada. Bajo este caño de polietileno, podemos ver también un caño de metal, seguramente el original por el que le llegaría el agua de la fuente por lo que, es probable que, habiéndose secado la fuente, hubieran seguido llenando la alberca con agua desde alguna otra captación. La salida del agua rebosante la haría por la pared contraria, mediante un rebaje en la misma. El agua para regar saldría mediante un agujero algo más abajo del rebaje en la pared, evidentemente debería estar entubado. Inicialmente parece que la alberca estaba situada a ras de suelo pero, posteriormente, se elevaron sus paredes unos 40 cm para evitar que animales pudieran caerse dentro. Actualmente dos jóvenes higueras crecen en su interior, entre otra maleza.

*Entorno de olivar donde también está la alberca, al fondo (A. Jiménez, abril 2021)*
