# Fuente del PULGAR

Loja, Granada

*Fuente del Pulgar, pozo manante (A. Jiménez, abril 2021)*

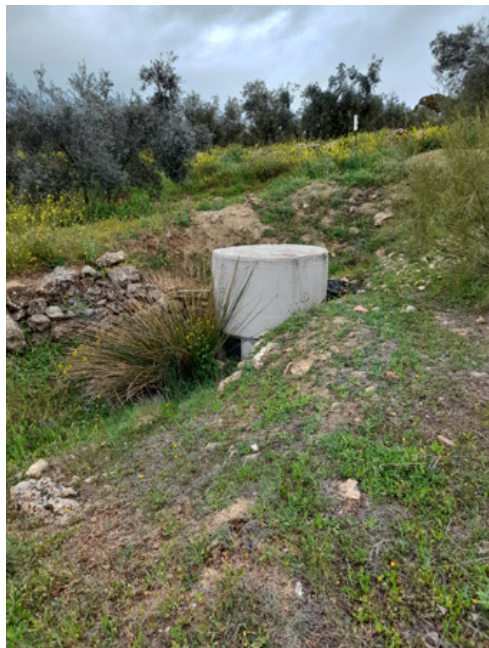
La fuente del Pulgar es una fuente de tipología de pozo manante. En el nacimiento, se ha construido un pozo para acceder mejor al agua que, en sus mejores años, saldría por el lateral del pozo, con cierto caudal a juzgar por el barranco que se ha originado en su brocal y que, algunos metros más abajo, llevaría el agua hasta una alberca, hasta hace poco tiempo con agua, con aspecto de abandonada y seca en los últimos años. El barranco que genera la fuente, y que hace de linde entre parcelas, terminaría por desaguar en el Arroyo del Grajo, unos 540 m más abajo. Todo el entorno está rodeado de olivos, cultivo mayoritario en la zona. Carece de caños y de pilas, es una fuente claramente optimizada para regadío. En las inmediaciones se aprecian otros pozos que podrían haber influido en la bajada del nivel de la fuente.

Podemos describir dos elementos, sencillos. Por un lado, tenemos el pozo que genera la fuente, con un brocal de hormigón prefabricado, circular, de unos 80 cm de radio y cerrado por su parte superior. El agua, cuando el pozo sube de nivel, saldría por una salida cuadrada bajo la base del brocal de hormigón, tapada con una rejilla para evitar que ningún animal pueda caerse dentro. Como curiosidad, comentar que el tapado del pozo tiene incrustadas algunas losas de barro triangulares (3) y algunos azulejos blancos, pequeños, cuadrados, a modo de decoración que lo hacen perfectamente reconocible.

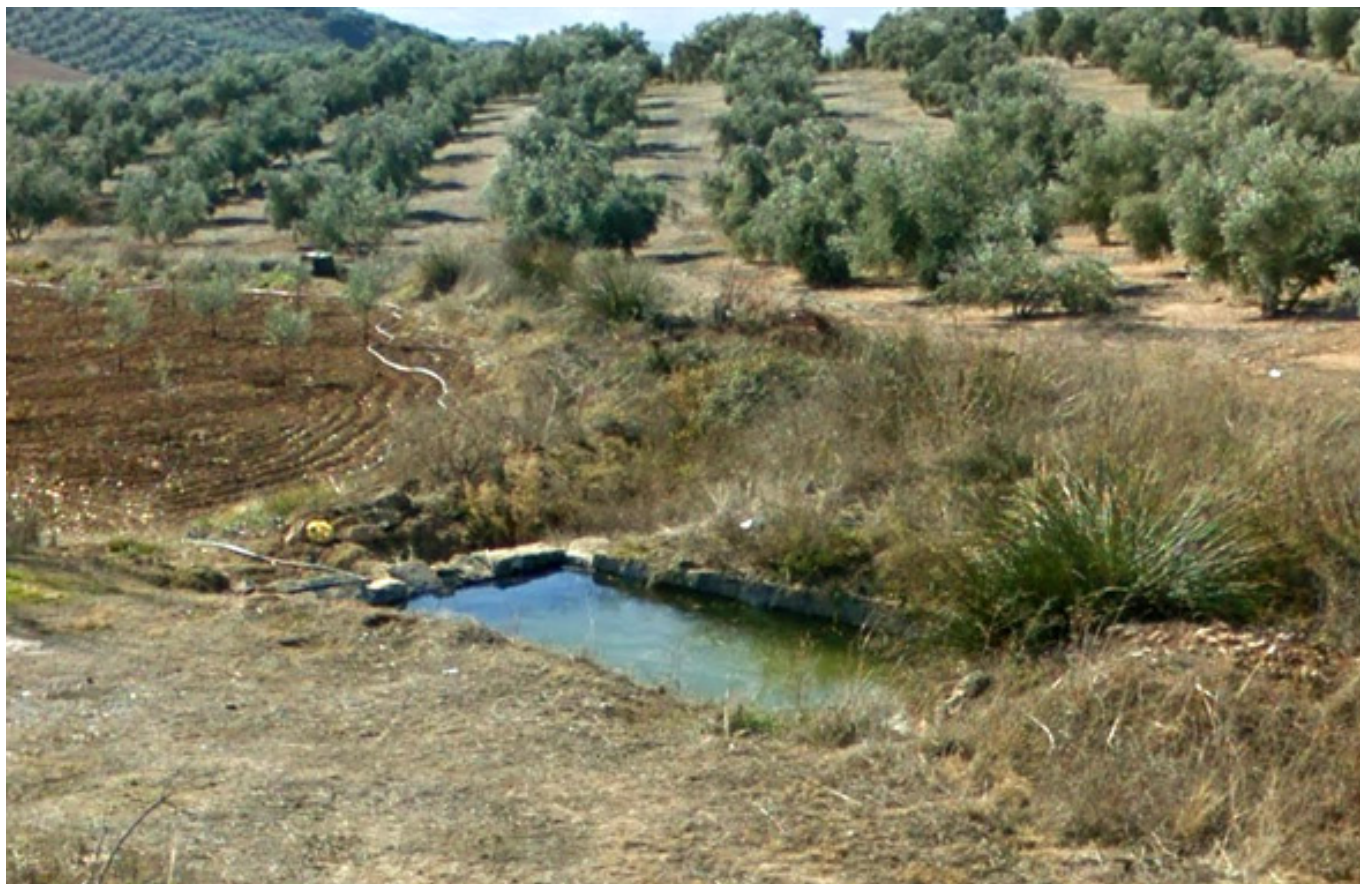
Por otro lado, unos 17 m barranco abajo, localizamos una alberca de buenas dimensiones, de unos 7 x 4,5 m, por tanto, de aspecto rectangular. Con una profundidad, aproximada de un metro escaso daría una capacidad de almacenaje de agua de unos 30.000 litros. Como detalle, podemos observar en la alberca unas piedras en la parte superior de la pared Sur que estarían dispuestas como piedras de lavado. Por el contrario, en la pared Norte, la más cercana a la fuente, podemos ver dos caños, cercanos, uno más arriba que otro, posiblemente hecho el segundo por el taponamiento del primero. Bien, en el caño inferior se aprecia salir un tubo de riego que podría tener dos funcionalidades, una llevar el agua que saldría por ahí para el riego, o bien evitar que el posible leve chorrillo discurriera por la pared y se arrojara directamente al fondo de la alberca, donde parece ser que muere el tubo de riego.

*Detalle ampliado de la alberca, con agua (Google Street View, diciembre 2013)*

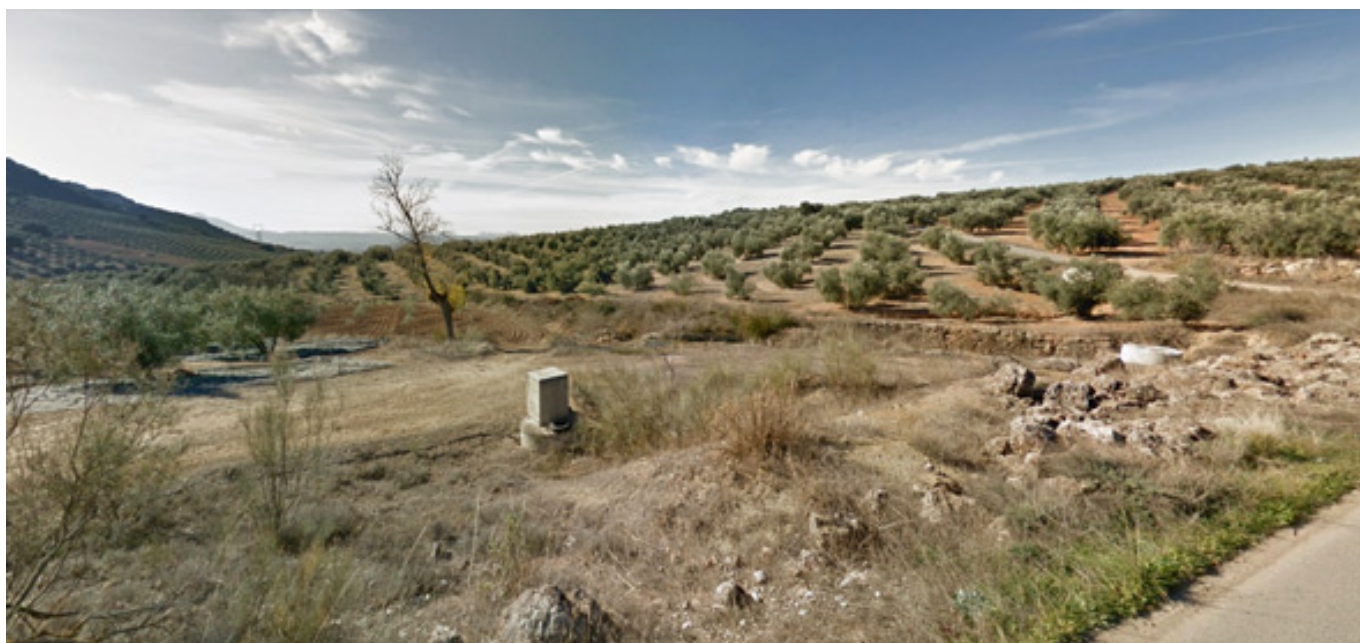
*Pozo aledaño a la fuente, cercano a la carretera (Google Street View, diciembre 2013)*
