# Fuente de LOS MOLEONES

Loja, Granada

*Fuente de Los Moleones, visión general (A. Jiménez. Abril de 2021)*

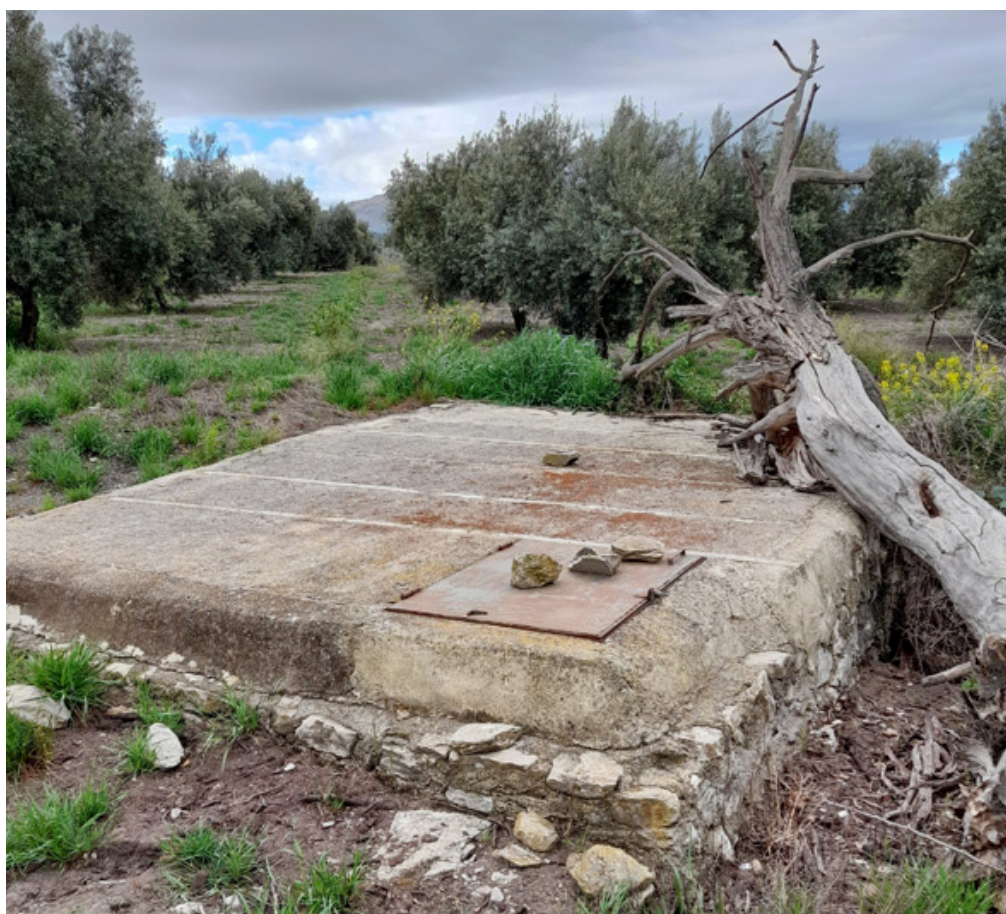
Con respecto a la alberca, ahora aljibe, es de aspecto rectangular, de unos 4 x 5 m sin que podamos saber su profundidad, por tanto, tampoco su capacidad. Sí podemos decir que actualmente está cerrada con vigas y cemento y que se ha dejado una entrada superior, cerrada con candado, con una portezuela rectangular metálica de casi un metro de lado que daría acceso al interior. La entrada de agua a la alberca se realiza desde la pila mencionada, mediante un orificio en la pared inferior de ésta, cubierta con una malla para evitar que entre

*Alberca de agua ahora cerrada como depósito o aljibe (A. Jiménez. Abril de 2021)*
