# Fuente del CORTIJO VIEJO

Loja, Granada

Nombre del manantial/fuente: **Fuente del CORTIJO VIEJO**

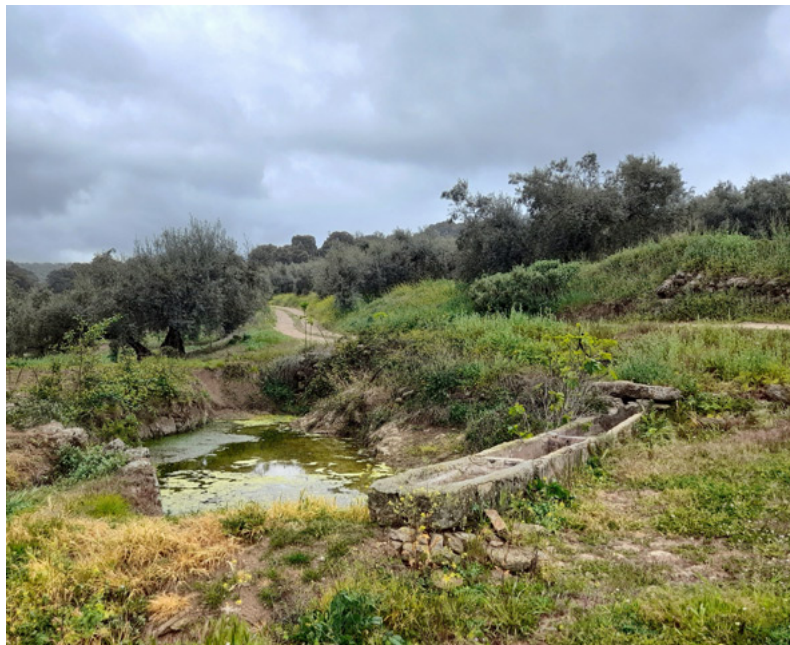
Fuente del Cortijo Viejo y charcón (A. Jiménez, abril 2021)

La fuente cuenta con un abrevadero de unos 6.5 m de largo, y medio metro escaso de anchura. Está seccionado en 3 partes iguales, separadas por un pequeño murete del mismo tamaño que las paredes del abrevadero, haciendo 3 pilas idénticas. El agua pasaría entre ellas por unos rebajes entre ellas salvo en la segunda pila que tiene hecho un agujero. El agua entraría en la primera de las pilas desde una arqueta techada de captación que, simplemente por rebosamiento, saldría de la misma por un rebaje en la parte superior discurriendo a la pila. Todo el conjunto está bastante abandonado, posiblemente debido a que, como abrevadero, habrá dejado de usarse.

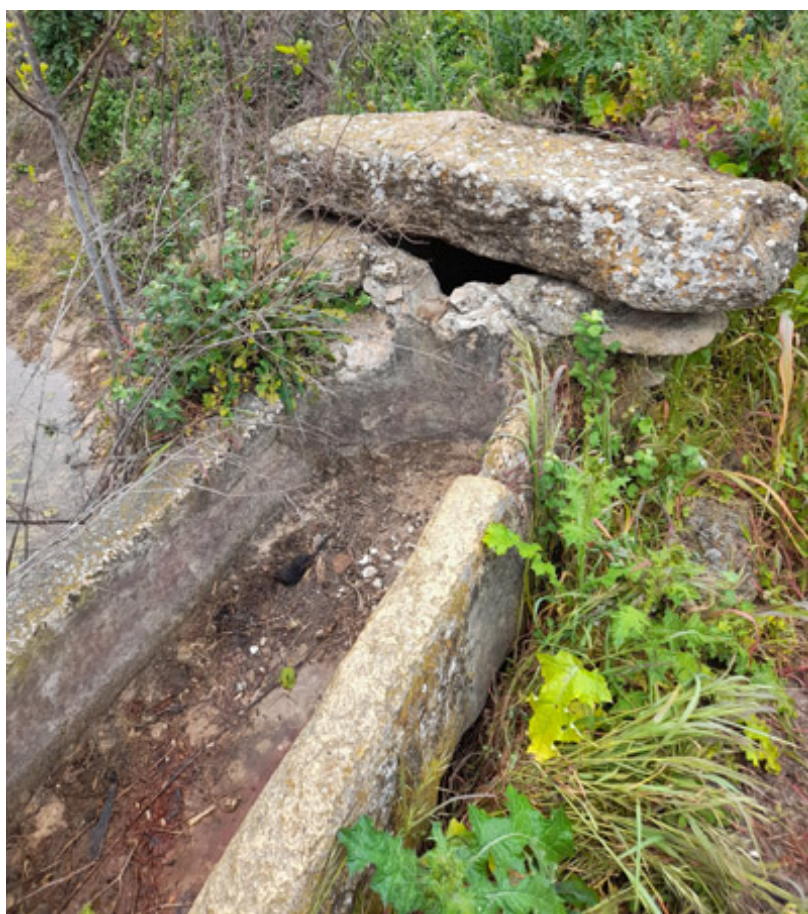
*Arqueta de captación de la fuente y la primera pila (A. Jiménez, abril 2021)*
