# Pilar de FATIGAS

Barrios, Los, Cádiz

*Pilar de Fatigas (J. M. Fernández Palacios, mayo 2021)*

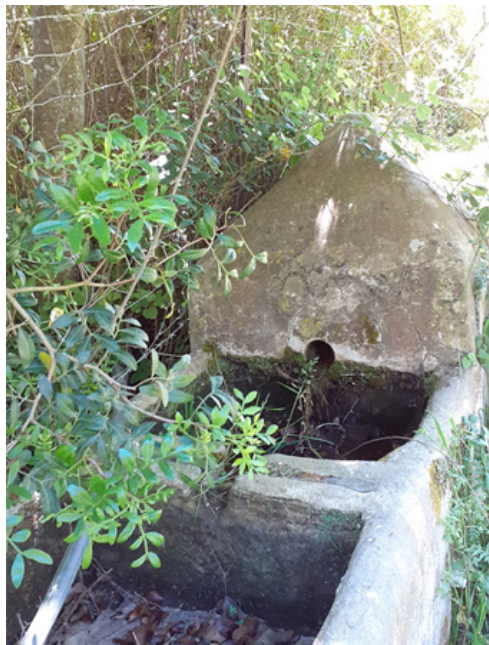
Las aguas de descargas más o menos difusas que se producen en una vaguada de ladera se recogen en un pozo de un metro aproximado de diámetro y medio metro de profundidad. Desde el mismo son conducidas a un pilar ganadero compuesto por una línea de diez pilas cuadradas de roca arenisca local.

Según Esteban, guarda de la finca, las aguas de esta fuente son tan finas (poco mineralizadas) que no le sienta bien al ganado vacuno. De hecho, el pilar se mantiene seco e inutilizado. Las aguas manantes desarrollan un pequeño enclave pastizal hidrófito.

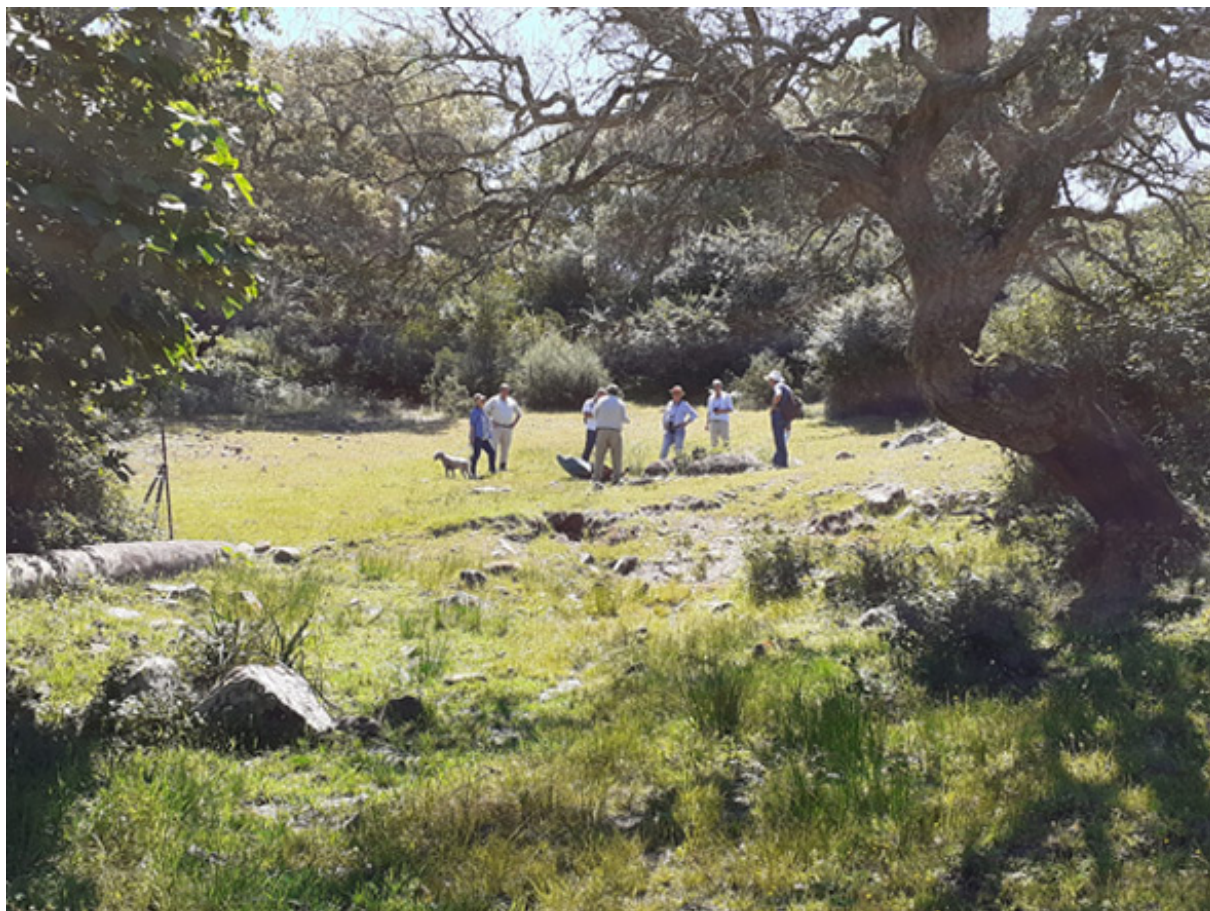
*Imagen del entorno. El pozo fuente al fondo y la conducción hasta el pilar a la izquierda (J. M. Fernández Palacios, mayo 2021)*

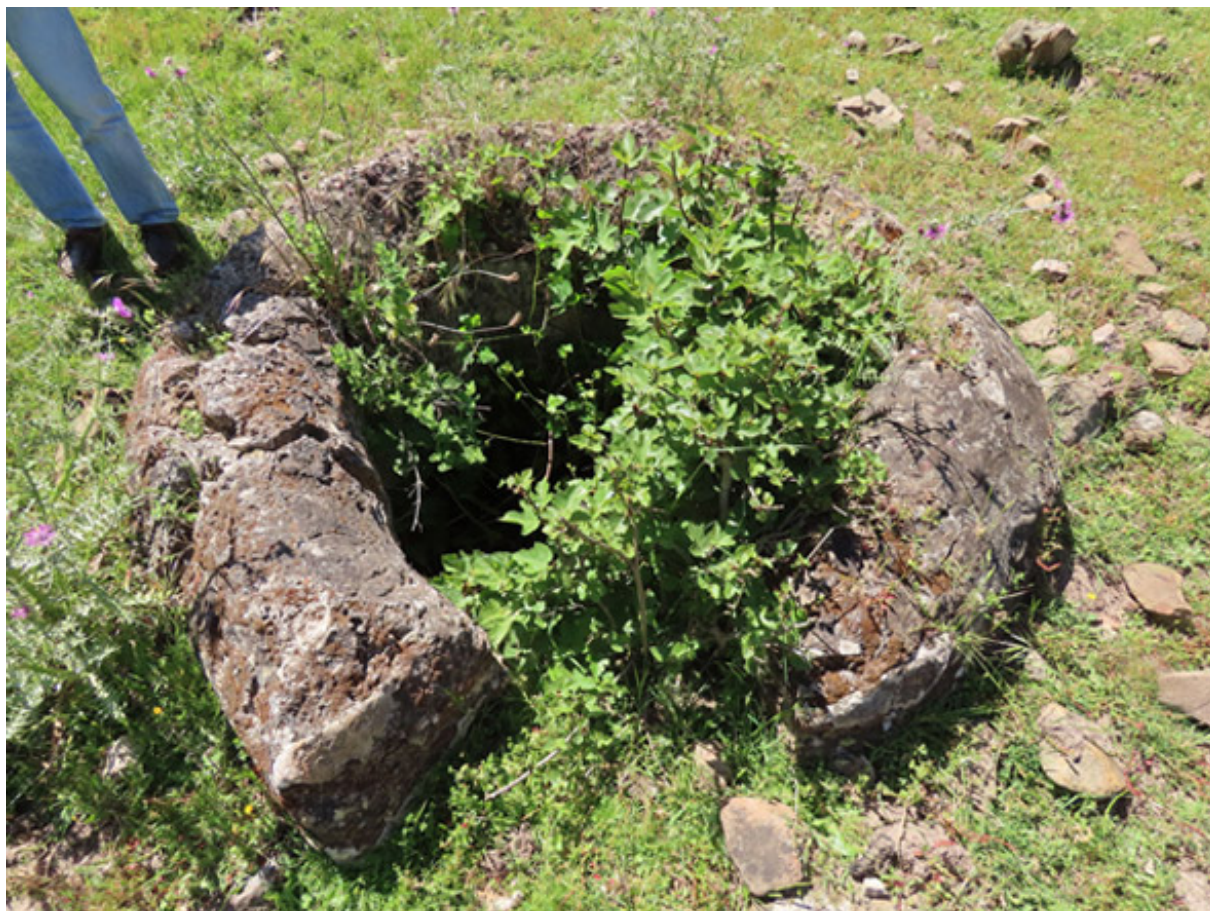
*El pozo manantial manante (J. Camacho Martínez Vara del Rey, mayo 2021)*
