# Manantial del PARQUE DE OROMANA

Alcalá de Guadaíra, Sevilla

Nombre del manantial/fuente: **Manantial del PARQUE DE OROMANA**

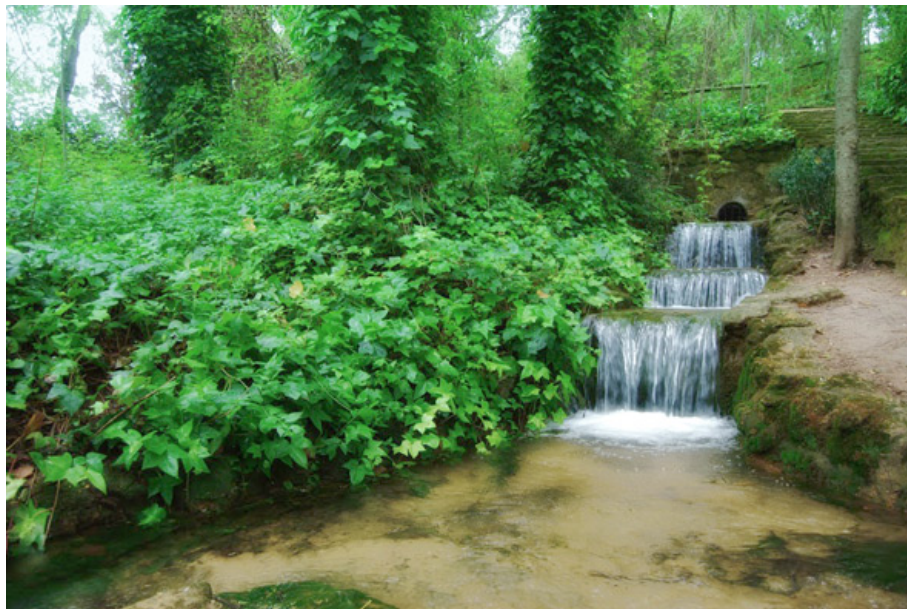
Cascada de agua saliendo por la galería (Panoramio.PCLLIN, abril 2010)

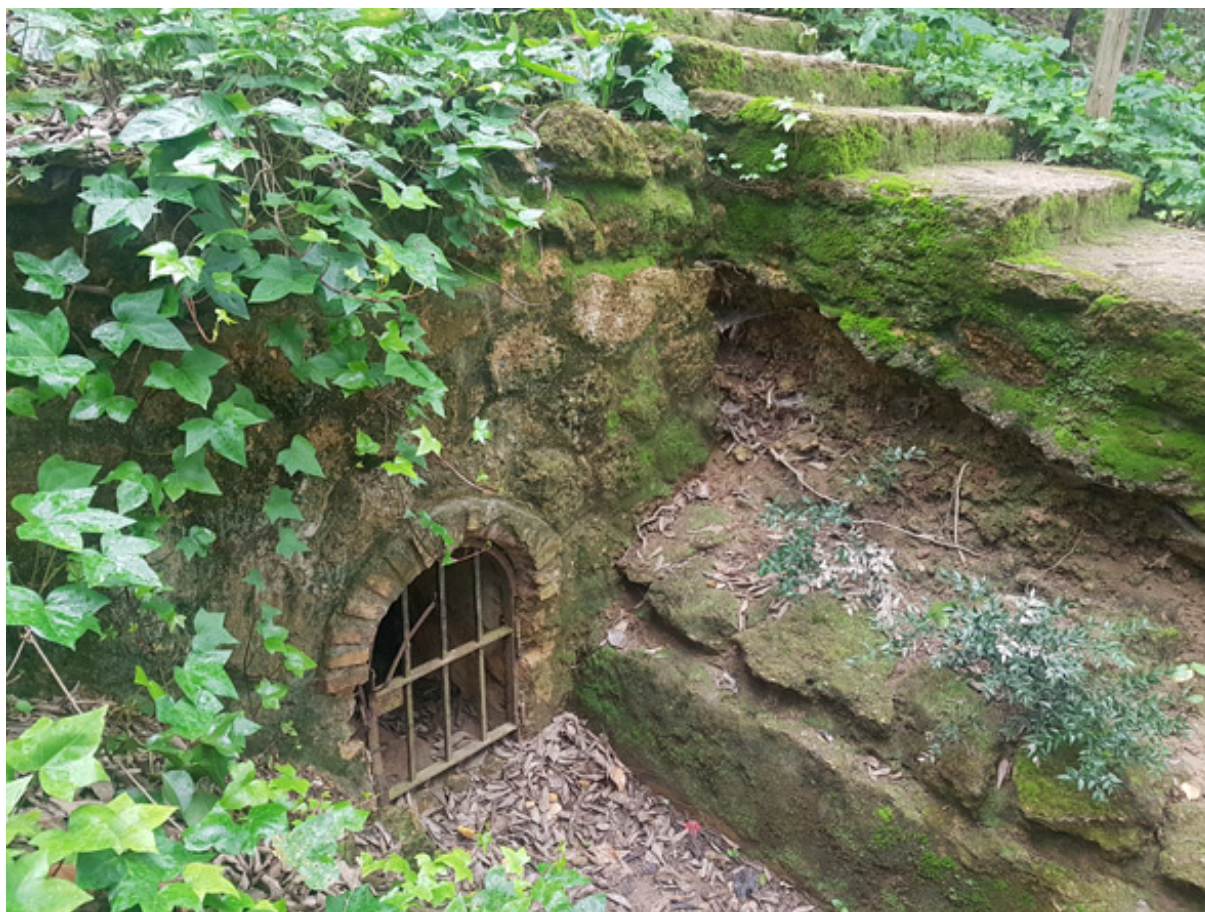
En la actualidad, tanto el manantial como, prácticamente la mina, están secos (solo algunos tramos de la mina tienen algo de agua) y, por tanto, ahora solo se puede imaginar lo bonito que fue el manantial, en su época, tras el adecentamiento de la zona. Afortunadamente, aún se puede ver el esplendor de la zona en fotos ya que no hace tantos años que se secó.

*Galería sin agua en los últimos años (A. Ventas, marzo 2021)*

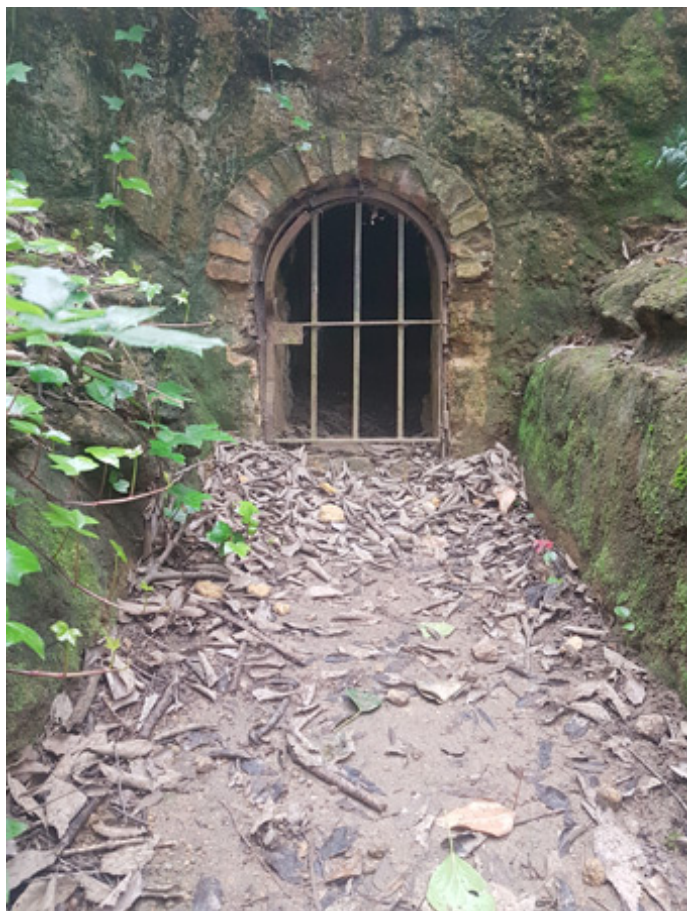
Antaño el manantial era de mayor porte. Recordemos que es una de las salidas del agua de la Mina de Oromana y, por tanto, no es más que una boca de galería donde entraba, según dicen, una persona prácticamente de pie. Tras el adecentamiento de la zona en los trabajos que se hicieron sobre las Riberas del Guadaira, se le hizo a la salida un escalonamiento para que el agua cayera en cascada con 3 saltos. Estos saltos tenían diferentes alturas, pero podríamos poner, de media, medio metro cada una, y una anchura de otro medio metro, quizás menos. La salida de la galería es de forma abovedada y, en ella, cabe una persona a gatas, hecho éste que es usado por los espeleólogos que usan esta galería, ahora seca, como entrada/salida de la mina. El túnel de la galería se une al de la mina de agua, probablemente una decena de metros al fondo.

*Salida de la galería, seca en los últimos años (A. Ventas, marzo 2021)*
