# Fuente de las ÁNIMAS

Rute, Córdoba

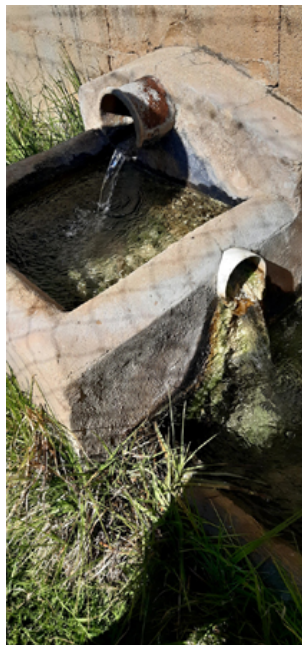
*Fuente de las Ánimas (M. Casas Valle, abril 2021)*

Manantial situado unos 50 m por encima (N) del Cortijo las Ánimas en el paraje del mismo nombre, en medio del olivar.

Consta de un murete de bloques de hormigón para sujetar el terreno desde el que un grueso caño deposita el agua en dos pilillas de cemento. Junto a la fuente hay una piscina y diversos anexos cercados con una alambrada.

Es una fuente que goza de un copioso caudal incluso en periodos de escasez de lluvias. Según su ubicación, debe proceder de la infiltración del agua de lluvia en la alta meseta de olivares que rodea el diseminado de Las Víboras y está coronada por los pequeños lapiaces de los cerros Cabero y Caracolero
