# Rezume del RÍO GUARDAL

Huéscar, Granada

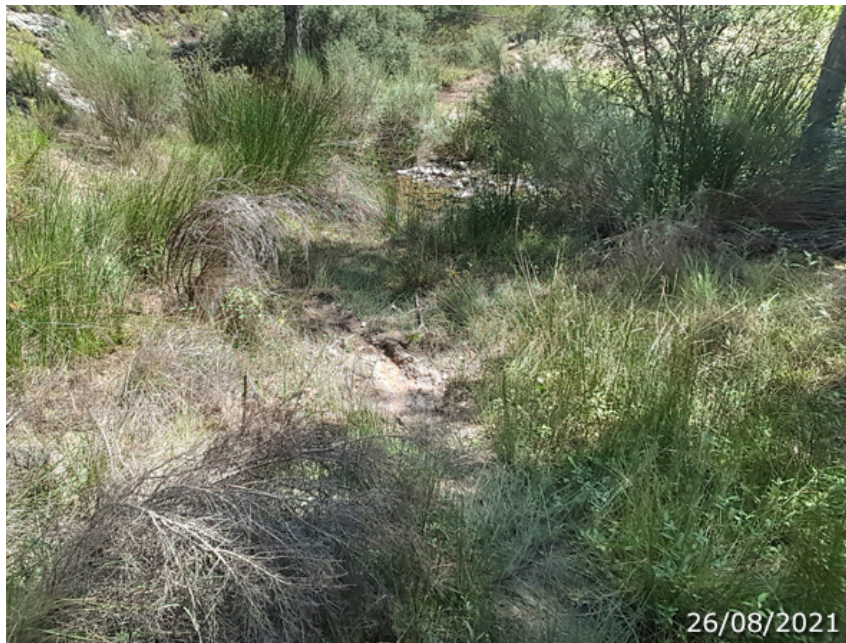
*Zona de encharcamiento, al fondo el río Guardal (A. Ventas, agosto 2021)*

En el margen izquierdo del Río Guardal, a escasamente un par de metros de éste, y antes de llegar a la caseta de captación (subiendo desde Las Fuentes), podremos observar este pequeño rezume que empapa el terreno y crea pequeños charquillos, junto a los que crecen varias matas de juncos.
