# Fuente del CORTIJO BLANCO

Torres, Jaén

*Vista de la Fuente del Cortijo Blanco (D, Sánchez Garrido, marzo 2021)*

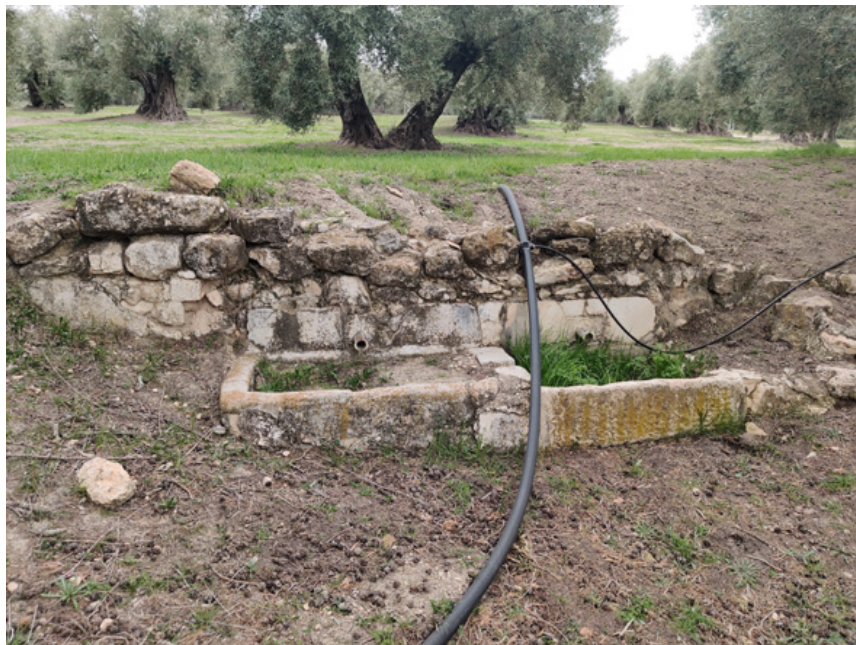
La fuente del Cortijo Blanco consta de dos pilas con sendos caños y una alberca, hoy día abandonados ambos. Junto al propio cortijo, en el patio, hay también una fuente decorativa. Suponemos que el agua que presenta esta fuente viene de la red pública y no de nacimiento, ya que el cortijo, en uso, debe tener también suministro de agua potable, el mismo del que se abastecería esta fuente decorativa.

La fuente del Cortijo Blanco está compuesta por dos pilas o pilones rectangulares colocados uno junto al otro, formados por sillares de grandes dimensiones, mortero y sendos caños de fundición de metal en la cabecera, hecha de losas. Los caños se encuentran en la parte baja de un murete de piedra seca que crea un bancal para el olivar y salva el desnivel. Los pilones están hoy día colmatados de tierra y hierba. Una tubería de PVC negro de buen diámetro, que se introduce en la tierra por encima del murete, sondea el manantial y desvía el agua para el regadío del olivar.
