# Pilar de MOGAYA

Cartaya, Huelva

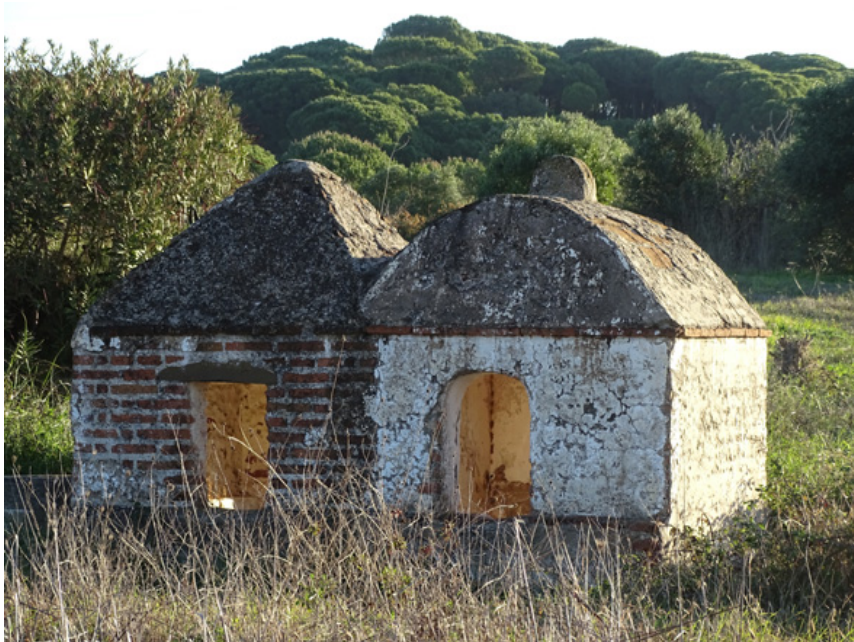
*Bóvedas del pilar (J. F. Martín Álvarez, diciembre 2021)*

Constan de una fuente o abrevadero formado por dos estructuras rectangulares unidas, cubiertas con bóvedas y con algunos pequeños vanos en sus paramentos para facilitar la extracción de agua o su alcance por parte de los animales. Las edificaciones originales tenían solamente una estructura en cada pilar. Posteriormente se añadió una segunda estructura para conformar el pilar.
