# Fuente de GALLEGOS

Alcalá de Guadaíra, Sevilla

Nombre del manantial/fuente: **Fuente de GALLEGOS**

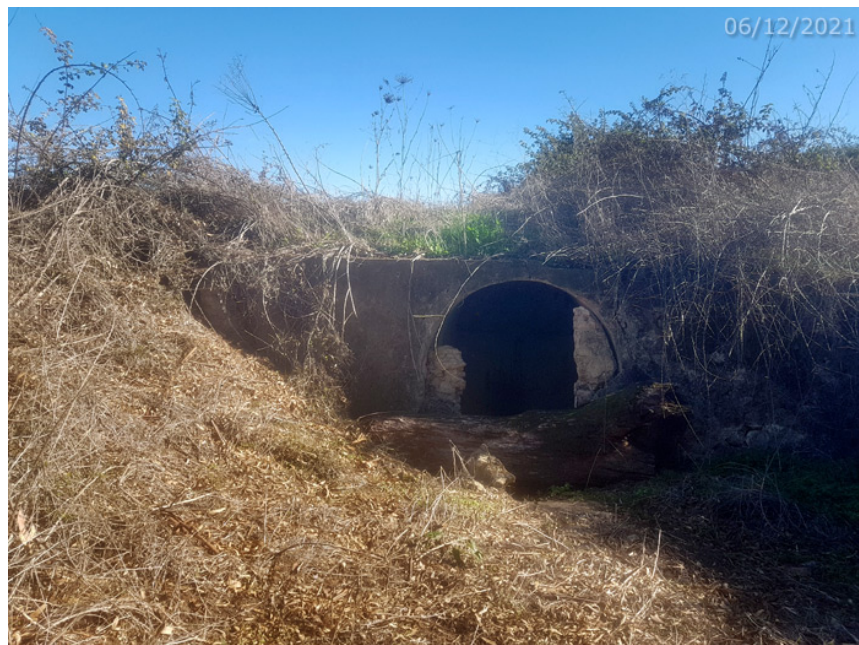
Fuente de Gallegos, al fondo (A. Ventas, diciembre 2021)

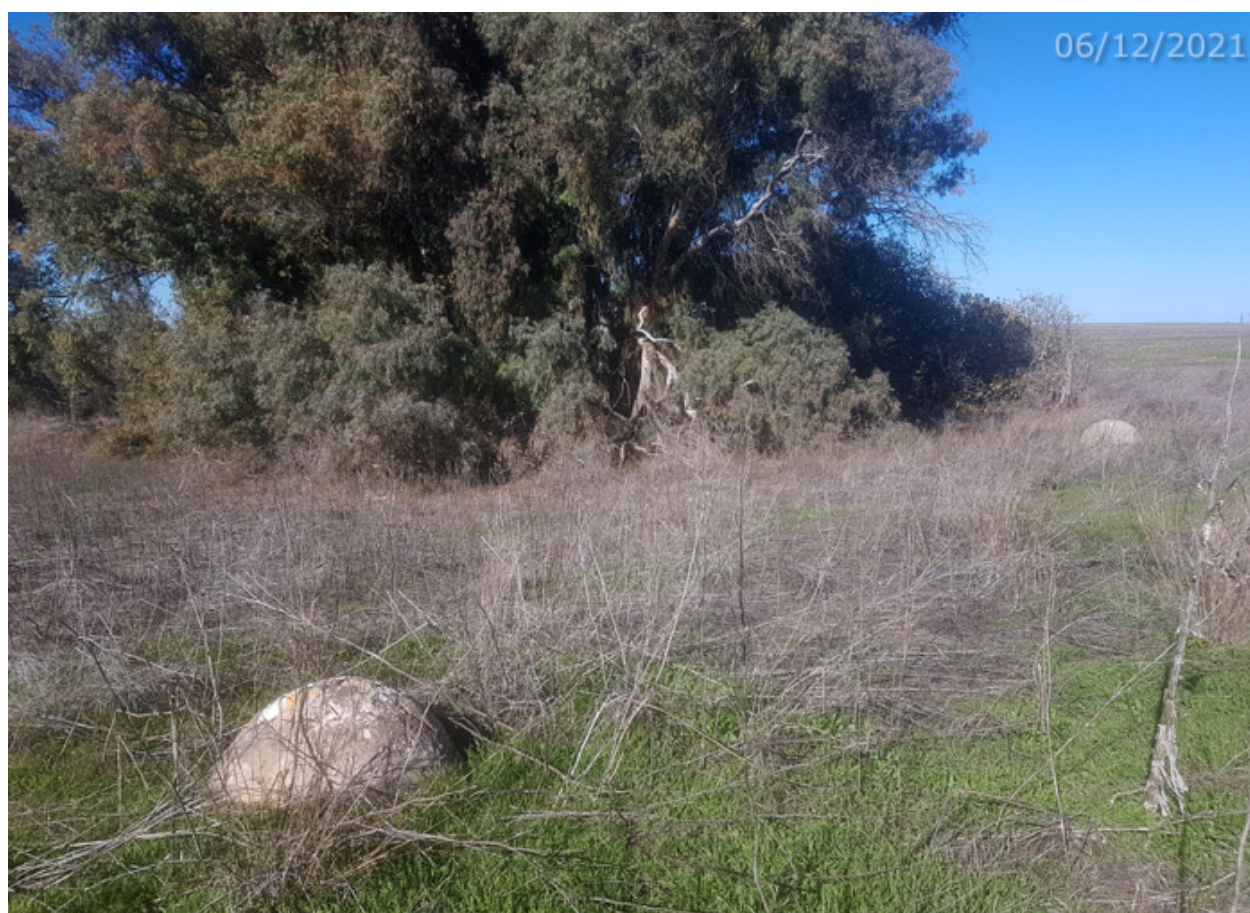
ladrillos de barro, posiblemente, por ser un terreno inestable y no haberse podido excavar directamente sobre la piedra calcarenita de Los Alcores alcalaños. Sobre estas galerías, repartidas en diferentes direcciones, observaremos diversas lumbreras de color blanco con cerramiento abovedado. Algunas de ellas se encuentran rotas y, gracias a eso, nos muestran parte de las galerías a unos 3 m de profundidad, así como algunas derivaciones (ver fotos).

*Lumbreras en las cercanías del eucaliptal, una en primer plano, la otra al fondo (A. Ventas, diciembre 2021)*

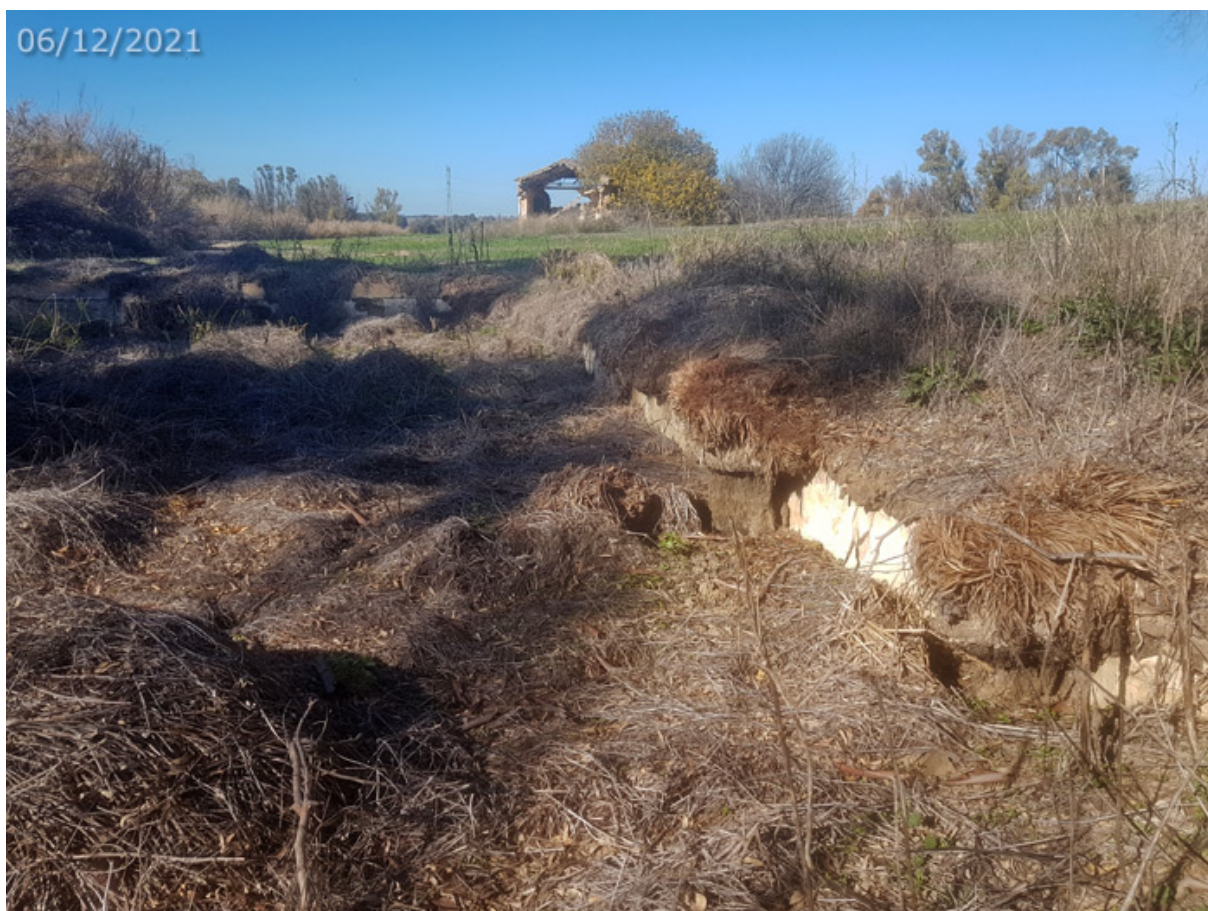
Por último, la citada alberca tiene forma irregular. Cuenta con apenas un metro de profundidad y, en su interior, crece la vegetación gracias a la tierra acumulada. Si tuviéramos que definir su forma, se podría decir que tendría forma ovada en cuya punta estaría la salida de la galería pero que, en su tramo opuesto, su final sería rectilíneo en lugar de curvado. Es en este lugar recto, que cierra la alberca, donde encontraríamos el rebosadero con su mecanismo de paso para abrir o cerrar, conduciendo el agua por una pequeña atarjea que, soterrada bajo el camino posteriormente, arrojaría el agua hacia el cauce cercano que no es más que el encauzamiento de las aguas de la zona.

*Alberca y muro Este de la misma (A. Ventas, diciembre 2021)*
