## Fuente de EL JUNCO

Alcalá de Guadaíra, Sevilla

### 1 Localización

Nombre del manantial/fuente: **Fuente de EL JUNCO**

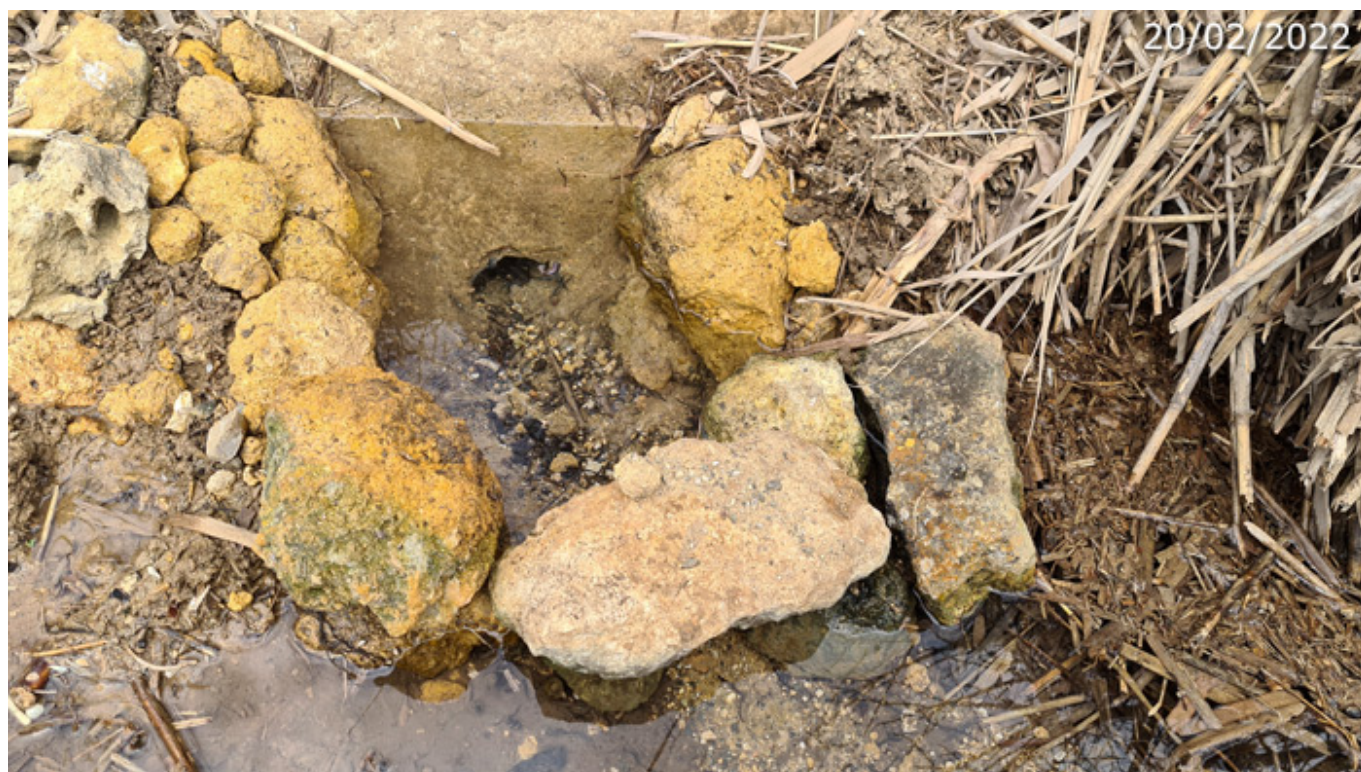
*Detalle del interior del pocillo de protección con piedras de albera para la salida de las aguas de la fuente en el canal (A. Ventas, febrero 2022)*

Recientemente, tras descubrir la salida del agua al canal del Junco, podemos observar un caño de PVC roto, de unos 10 cm de diámetro en la parte inferior del canal y justo en la base de la pared. Se ha protegido con piedras de albero, algunas propias de la salida (es de suponer que alguien, hace muchos años, hizo un esfuerzo por proteger la salida del agua), otras localizadas en los alrededores del camino del Junco para apoyar la protección

en forma de pequeña poza, tratando de evitar que el caño vuelva a colmatarse y que se cierre por la vegetación (además de tener más acceso al agua cristalina del manantial).

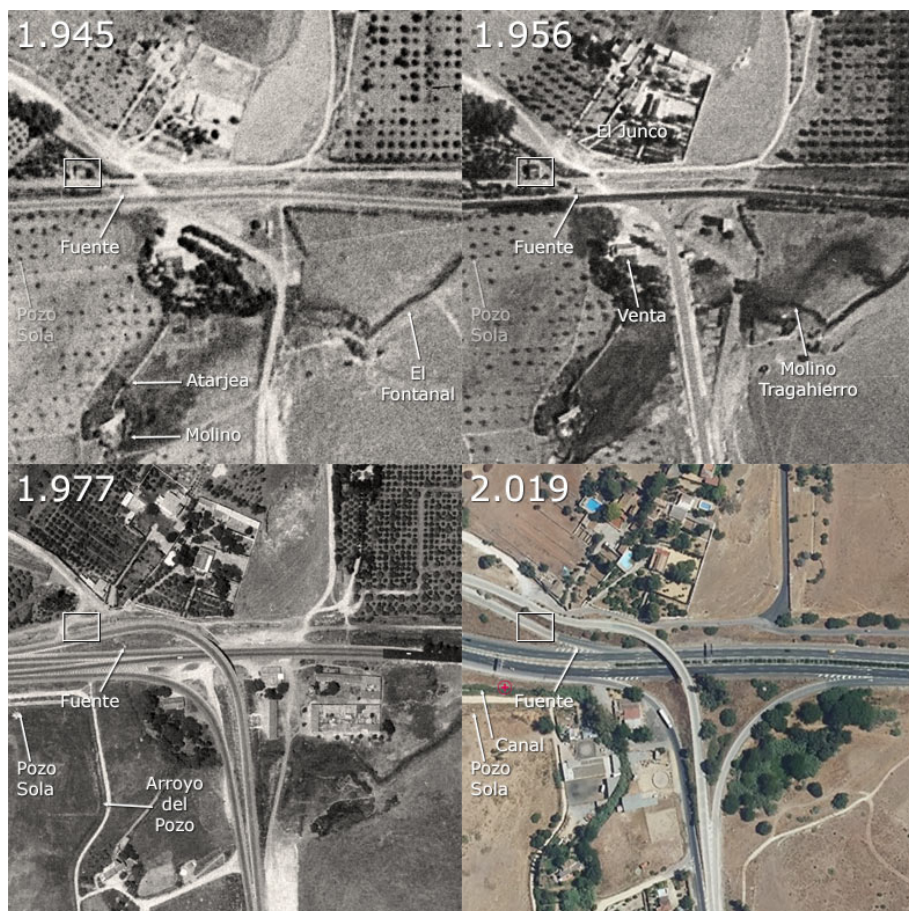
En el Collage realizado con las imágenes aéreas de los años 1.945, 1.956, 1.977 y 2.019, podemos ver los cambios que han ido sucediendo en la zona (foto 12 adjunta);

*Collage de fotos de diferentes fechas mostrando los cambios (A. Ventas, Fototeca Digital)*

En 1.945, aunque la imagen es pobre de calidad, podemos ver la ubicación que pudo tener la fuente, al Sureste de la casilla ferroviaria que se muestra en un rectángulo blanco. El pozo de Sola o de Tableros del Sur aún no se había construido, ese lugar no era más que un olivar. Por el Este llegaban las aguas del Arroyo del Fontanal y, tras discurrir por las ruinas del casi desaparecido Molino de Tragahierro, se unían a las aguas de la Fuente del Junco tras pasar bajo la carretera o camino de Morón, que llegaba desde el Sur. Unidas las aguas Junco-Fontanal, éstas discurrían por una atarjea que elevaba el agua al sur de la Venta de El Junco para abastecer el cercano Molino de Pared Alta.

En 1.956, la casilla ferroviaria se aprecia con mejor calidad, aunque no es posible detectar la fuente (solo se

presupone), ni el pozo que había entre ésta y la casilla. La carretera de Málaga parece recién asfaltada y también es observable la primera modificación del trazado de la carretera de Morón, enderezando el último tramo antes del cruce con la de Málaga y acercándose más a la Venta de El Junco. Las aguas del Fontanal tuvieron que pasar, por tanto, bajo la carretera de Morón en dos pasos o puentes, por el trazado antiguo y el moderno de la época. Lo que hoy es la urbanización de El Junco, queda perfectamente detectable. Se trataba de una cortijada que daba nombre a la zona, a la fuente, y también a la venta junto a la carretera de Morón.

En 1.977 ya se observan los primeros cambios que destruyen la fuente. Para salvar el cruce con la carretera de Málaga, se le hace un puente sobre ésta para la carretera de Morón, de esta forma, el que viniera desde esta carretera podría tomar dirección Sevilla sin hacer el cruce. Lamentablemente, los movimientos de tierras clausuran la fuente pues la salida de la carretera cruza justo por encima de la casilla ferroviaria, que también desaparece. El pozo de Sola ya aparece construido y también es observable el Arroyo que éste genera tras recibir las aguas de la fuente. Cerca de la venta podemos ver el paso bajo la carretera de Málaga que, en su momento, tuvo las aguas de la fuente, pero también las aguas que venían desde los caminos de arriba. Las aguas del Fontanal cruzan hasta por 3 carreteras, la del viejo trazado de Morón (que terminó por dar acceso a una escuela y casas en la zona), la del nuevo trazado de Morón y, ahora también, la de la salida de la carretera de Málaga hacia Morón (éstas dos últimas ya se hicieron entubadas).

Por último, en la actualidad, podemos ver que la carretera de Málaga pasa a ser Autovía (la A92), con un nuevo trazado que mejora el trazado anterior y la zona de la fuente quedaría, aproximadamente, en algún punto del arcén derecho de la autovía en dirección Sevilla. Con la construcción de la autovía, se construye también el encauzamiento o canal que recoge las aguas de las lluvias drenando la autovía desde bastante más arriba. Sería a este canal, que cortó la conducción de PVC al pozo de Sola, donde ahora estarían llegando las aguas de la fuente que hemos señalado en la imagen con una cruz roja, punto exacto actualmente del afloramiento de las aguas en el canal.
