# Pilar de CORACHO

Martos, Jaén

*Pilar o Fuente de Coracha (D. Sánchez Garrido, febrero 2022)*

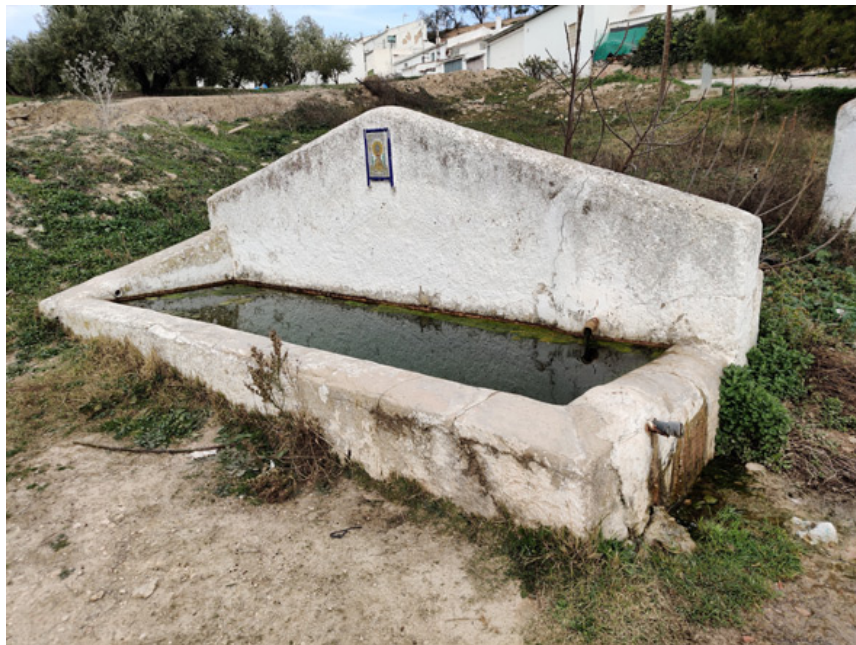
El estado de los elementos que componen el pilar es aceptable, gracias a su buena ubicación junto al carril, que evita el abandono, y al uso que se le da, que ya hemos comentado. Aparte de algo de suciedad, como las ovas en pilón, o el desvaído de la pintura o cal, la fuente se presenta decentemente.

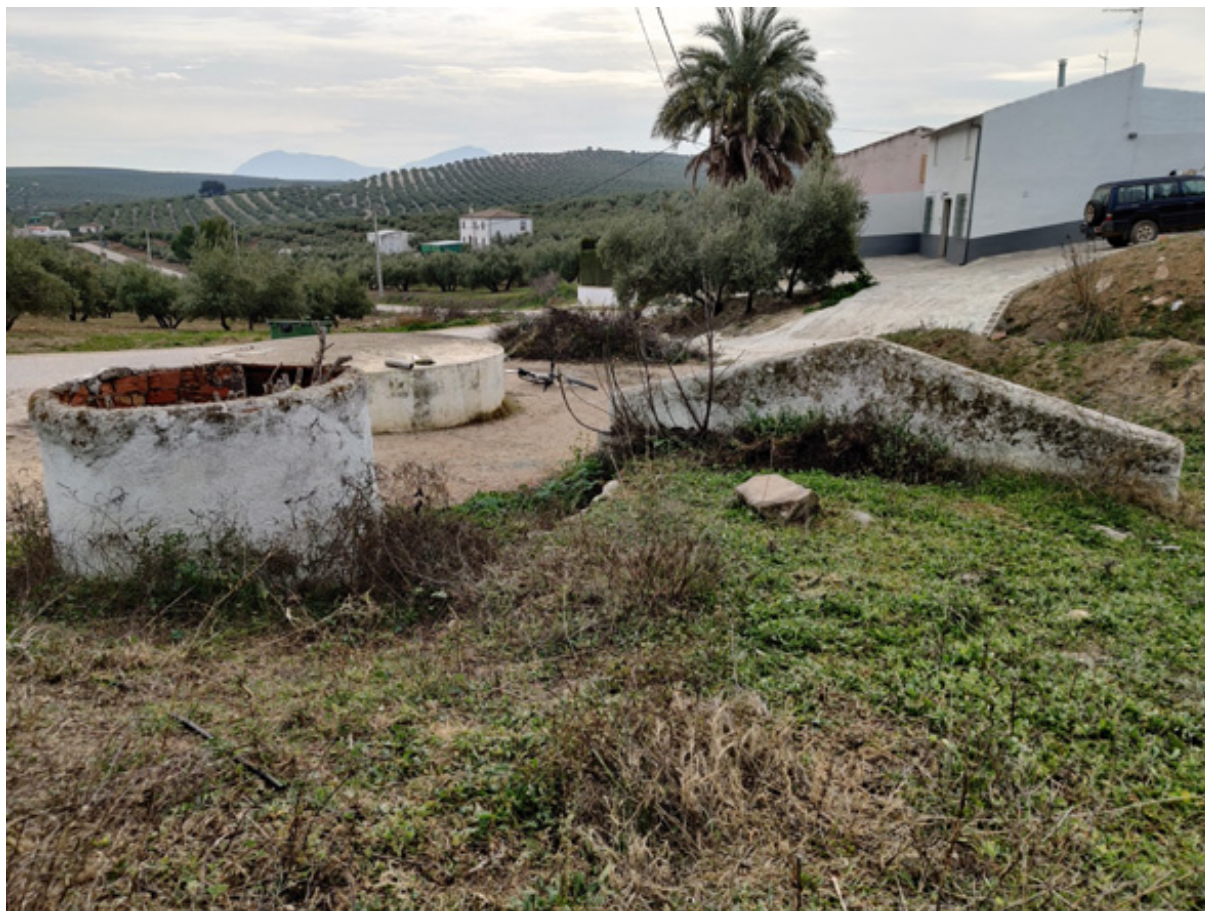
Junto al pilar, detrás de él, hay un pozo ancho de ladrillo con la boca abierta protegida por tela metálica, y una portezuela metálica. Dentro de él se conserva la madera y estructura vieja de un árbol que nació en su interior. También hay un gran depósito o aljibe semisoterrado, por debajo de él, que acumula agua del pozo para el llenado de cubas.

*Vista general de los elementos de la fuente del Coracho (D. Sánchez Garrido, febrero 2022)*
