# Fuente de PERULERA

Jaén, Jaén

## 1 Localización

### 4 Descripción

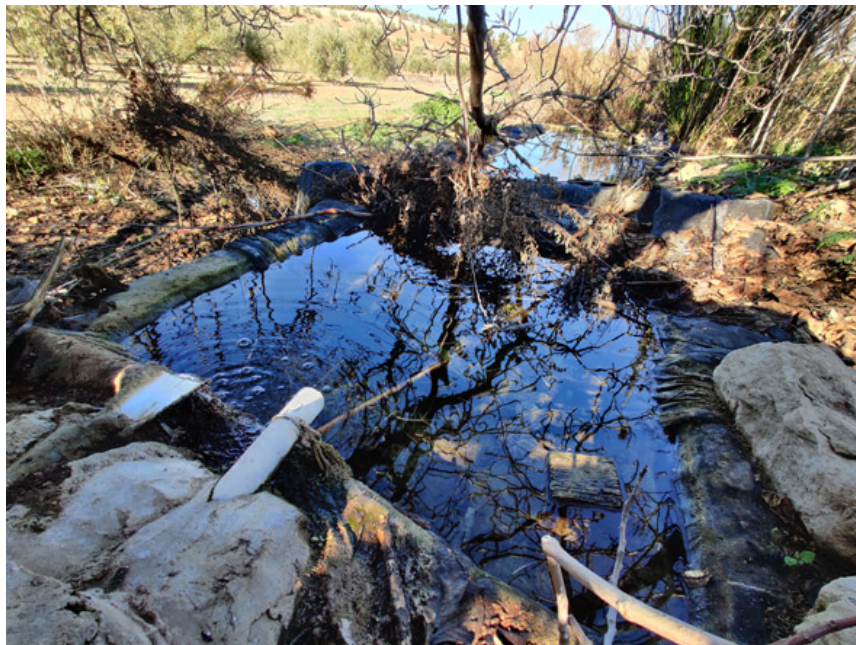
En el apartado de Descripción arquitectónica detallamos la fisonomía de la fuente, compuesta por un abrevadero, hoy día mal conservado, y caño de dos tuberías de PVC.

El uso que se le da actualmente a la fuente es muy escaso. Si acaso para crear un pequeño reguero de agua de desagüe donde los animales y piezas de caza puedan beber. No obstante, el acuífero sí se emplea para sondear y bombear agua para regadío de olivar. De esta manera, el estado de la fuente es muy deficiente. Se presenta muy cubierta de hojarasca, con un viejo lienzo encima, comida de árboles de ribera que amenazan su integridad, con tuberías viejas de PVC enmohecidas y grietas estructurales en el propio abrevadero.

La fuente de Perulera es un abrevadero rectangular de unos cuatro o cinco metros de largo, de paredes macizas muy rehechas (mampostería, ladrillo, cal, cemento) y que muestra defectos estructurales, como grietas, por la falta de mantenimiento y abandono. La conducción de agua del nacimiento al pilar o abrevadero se hace por medio de dos tuberías de PVC de unos 10 cm de diámetro, sustituyendo al canal antiguo, hoy deteriorado.

El nacimiento se encuentra soterrado a unos 10 m al sur del pilar, donde las tuberías lo captan y entregan su agua al pilar. Este manantial es, podríamos decir, un nacimiento a cauce de un pequeño arroyo, que se desvía y aprovecha para formar esta fuente.

Suele estar cubierto el abrevadero con un gran lienzo (de recogida de la aceituna), cuyo fin suponemos que es evitar que se atore el pilar de hojas y ramas de los abundantes árboles (ailantos e higueras principalmente) que tiene junto a él. El agua se derrama por medio de una tubería de PVC en el borde del abrevadero, en su parte más baja, y cae sobre la tierra, generando un reguero que acaba yendo hacia el arroyo que hay junto a esta fuente.
