# Pozo de MONASTEREJO

Trebujena, Cádiz

Nombre del manantial/fuente: **Pozo de MONASTEREJO**

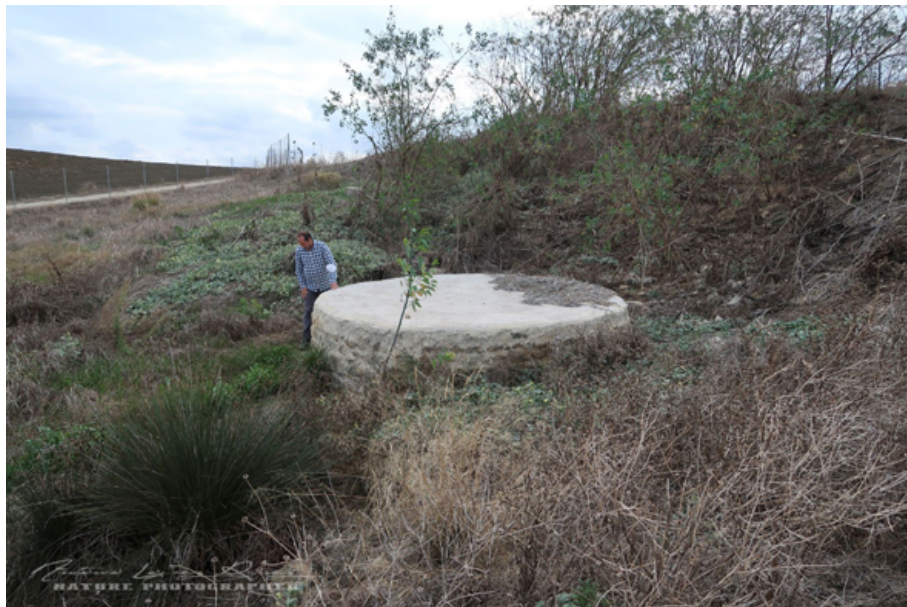
*Pozo de Monasterejo (A. López Rodríguez, noviembre 2021)*

Antiguo pozo construido en mitad de la ladera de uno de los Cerros. Se desconoce porque se escogió este lugar. El material constructivo son grandes cantos superpuestos.

El diámetro es de unos 3,5 m y se encuentra cubierto y protegido por un techo de material de hormigón. El agua reboza por un lateral del pozo constantemente, incluso en pleno verano y el alrededor del pozo vaguada abajo siempre corre agua donde abunda la vegetación, sobre todo juncos.

Deficiente

Abandono, suciedad y vertidos
