# Fuente de MARI PRADO

Arroyomolinos de León, Huelva

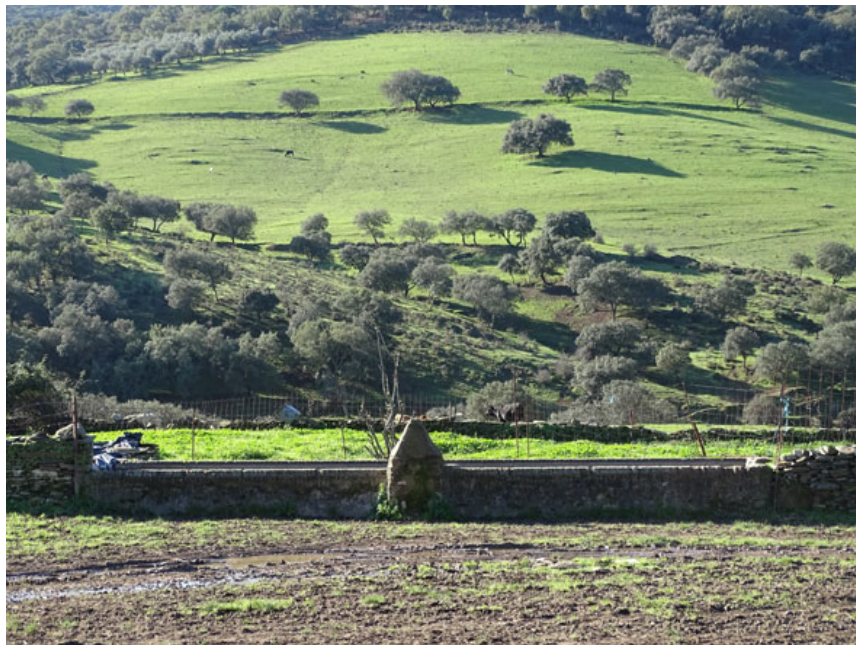
*Vista general de la fuente (J. F. Martín Álvarez, diciembre 2022)*

La fuente y su dos albercas se encuentra deteriorada, principalmente las albercas, probablemente pierdan el agua que contienen y por ende este cubierta con un plástico para evitar que se vacíen.
