# Fuente del NOGUERAL

Valdepeñas de Jaén, Jaén

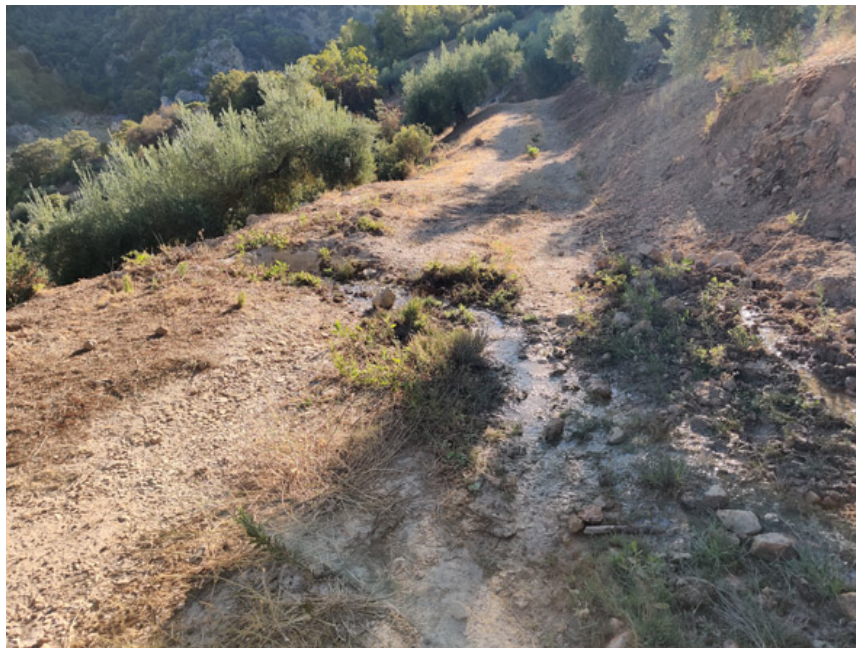
*Reguero de agua de la fuente del Nogueral (D. Sánchez Garrido, septiembre 2022)*

La fuente consta de bañera metálica y una alberca de difícil reconocimiento.

No presenta usos. El agua se derrama por la ladera creando un arroyo y regando la vegetación salvaje de debajo del terraplén.

El estado de conservación de la fuente y sus elementos por tanto es deficiente. La estructura de la alberca se encuentra perdida entre la vegetación e inaccesible. La bañera es ya un trozo de chatarra cubierta de barro.

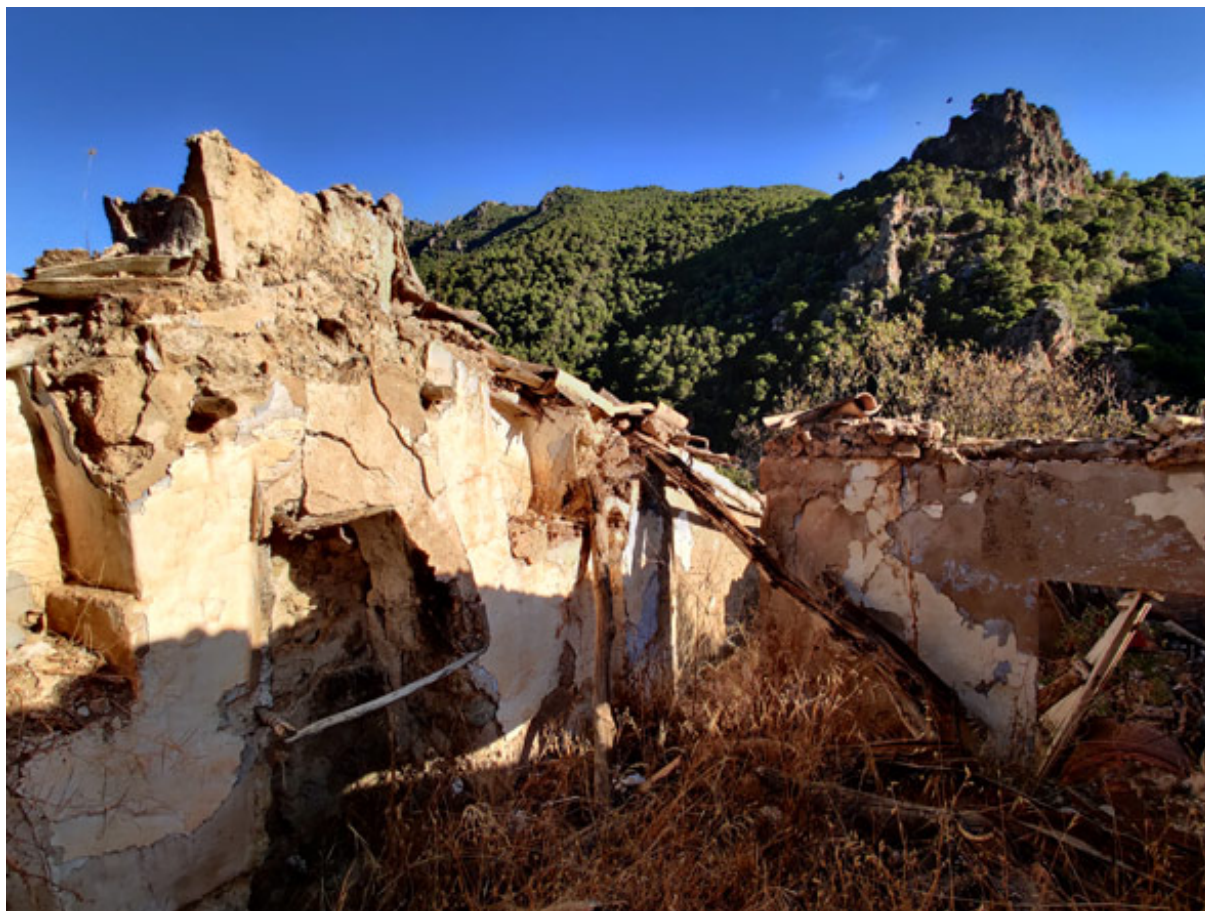
*Ruinas del cortijo, cerca de la fuente. A falta de confirmación, quizá se conozca como Cortijo del Rizao (D. Sánchez Garrido, septiembre 2022)*

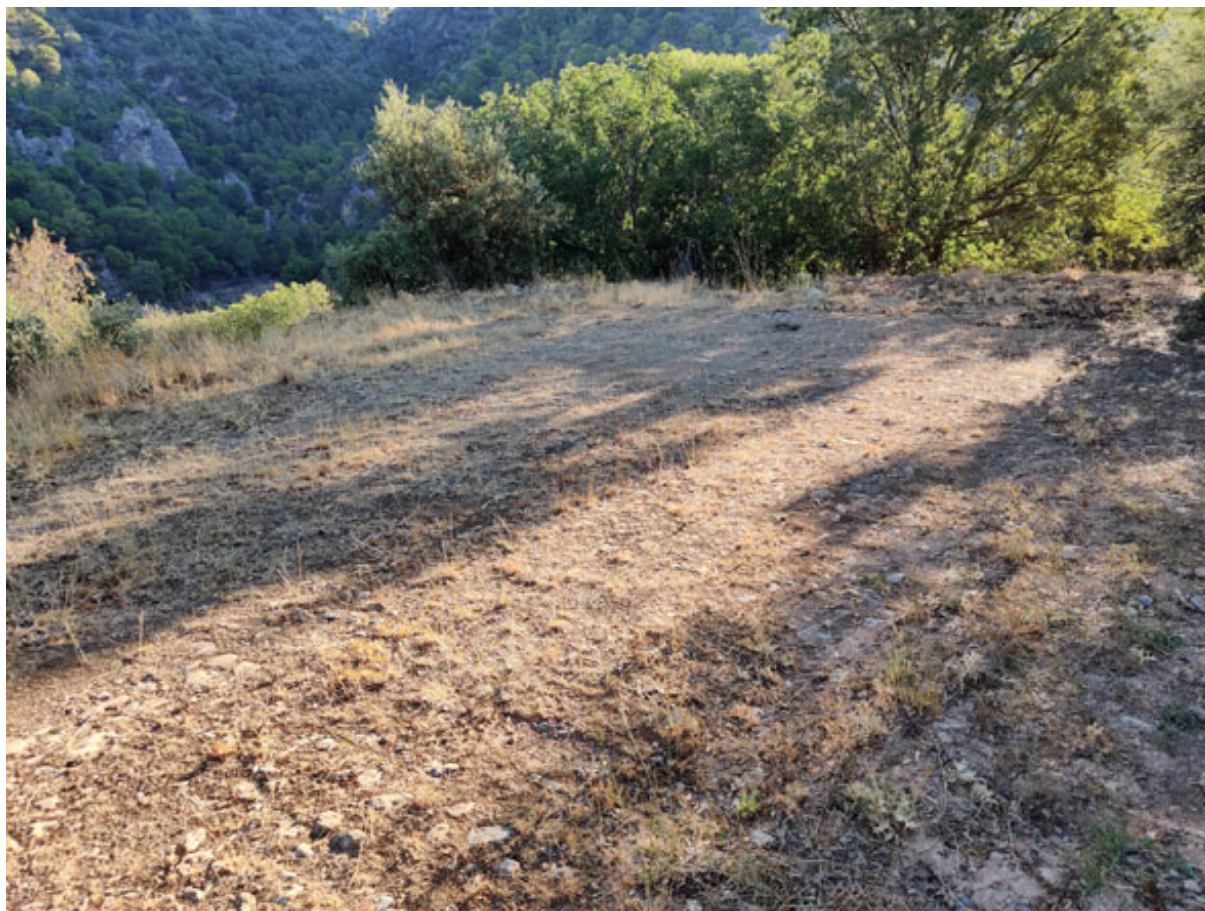
*Era muy cerca de la fuente. Creemos que se conoce como Era del Rizao (D. Sánchez Garrido, septiembre 2022)*
