# Fuente de la AÑORETA

Linares, Jaén

*Fuente de la Añoreta (D. Sánchez Garrido, febrero 2023)*

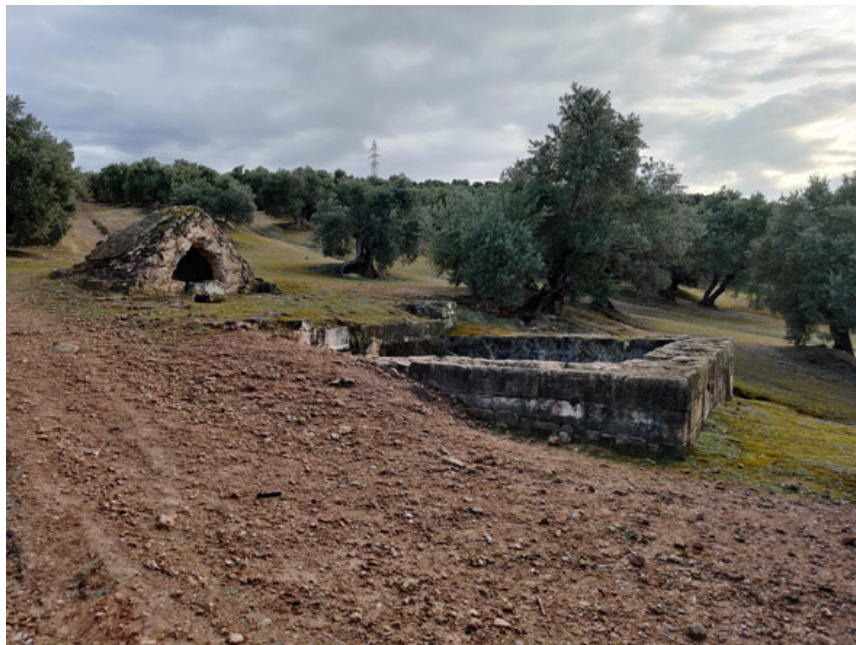
El estado de los elementos que componen la fuente es en general deficiente. Se observan desprendimientos de sillares que componen la alberca al interior de la misma, así como obturación por abandono del caño que conecta la alcubilla con la alberca. La alcubilla presenta un estado aceptable.

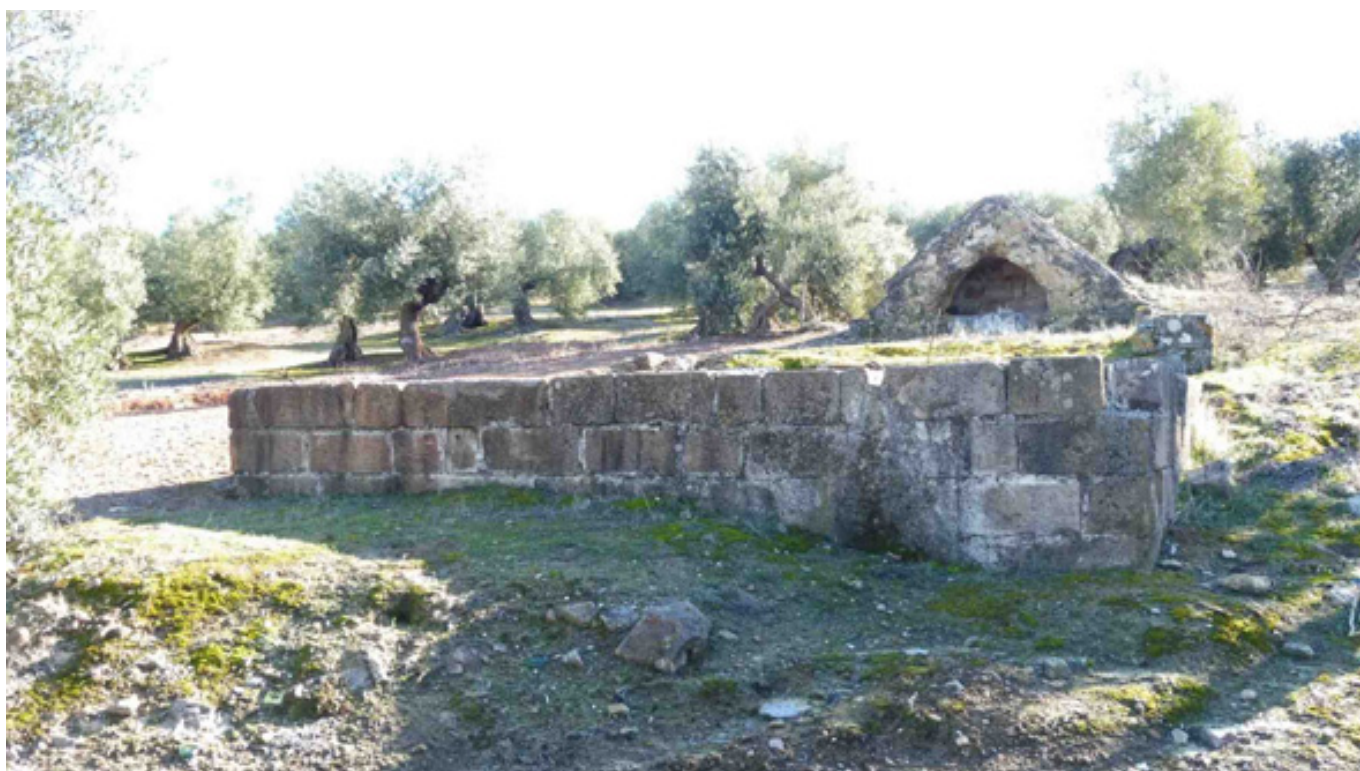
La alberca está compuesta por grandes sillares, con unas dimensiones cuadradas de unos 4x4 metros de lado. En el lado norte presenta en el borde un trozo inclinado plano, de piedra de asperón (arenisca) que abunda por la zona. Estaba destinado para colocar la tabla de lavar de madera sobre ella, y así lavar la ropa en la alberca. De la alcubilla, que se encuentra a unos tres metros, en la cabecera, parte subterráneamente un tubo de hierro de buen diámetro que asoma al interior de la alberca. Del interior de este tubo cegado parte otro tubo de menor

*En esta imagen se puede apreciar el gran tamaño de los sillares que componen la alberca (D. Sánchez Garrido, febrero 2023)*

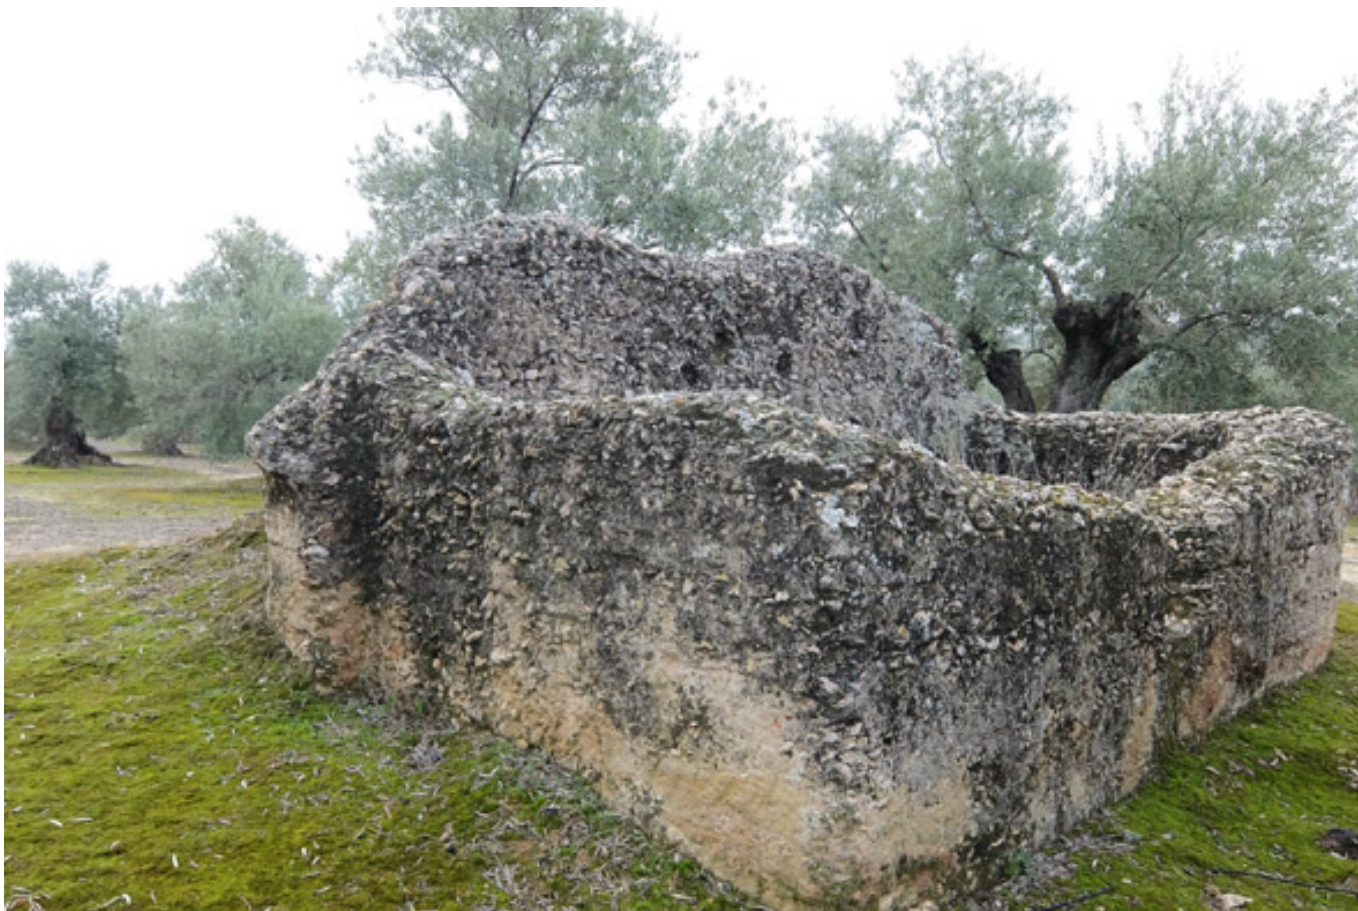
Como adelantábamos arriba, se le atribuye a esta fuente un origen romano, en el entorno de la ciudad de Cástulo. La alberca presenta grandes sillares propios de esta época. Además, aguas arriba de la fuente se encuentra lo que parece ser una cisterna de época romana, de la que añadimos fotos en la galería.

*Imagen de una cisterna romana sita por encima de la fuente de la Añoreta. (Félix Iniesta, enero de 2020)*
