# Fuente de SANTA ROSA

Jaén, Jaén

*Vista general de la fuente de Santa Rosa (D. Sánchez Garrido, febrero 2022)*

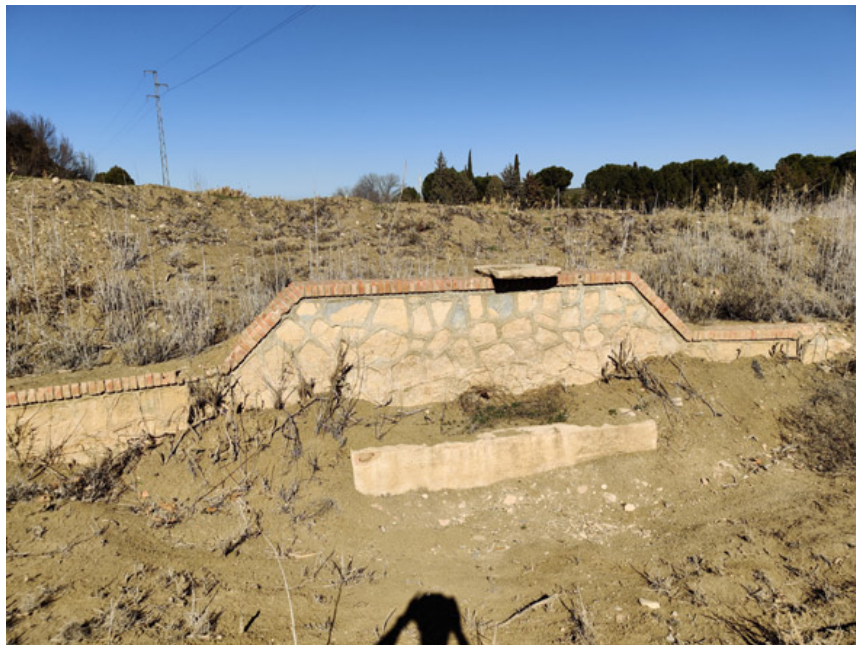
La fuente en la actualidad se encuentra abandonada, seca y colmatada. Al encontrarse a una cota algo inferior al resto de la vega (buscando el nivel freático), la escorrentía y la erosión han ido depositando sedimento sobre la fuente, de manera que, a pesar de ser de grandes dimensiones, parte de ella se encuentra enterrada. El caño de hierro se encuentra de igual manera atorado.

La fuente está compuesta de un gran frontal, con único caño central de hierro y un pilón o abrevadero rectangular de metro y medio de ancho. La fuente es de grandes dimensiones, midiendo de ancho el frontal más de seis metros.

El frontal presenta forma trapezoidal, está rematada en los bordes con ladrillo y presenta mampostería concertada, con cemento en las juntas.

El frontal contiene el terraplén sobre el que se asienta la fuente para aprovechar el manantial o rezume. Debido a la falta de mantenimiento, el sedimento que contiene ha ido depositándose paulatinamente sobre el pilar y parte baja del frontal.

El pilar o abrevadero es de construcción sencilla, hecha en ladrillo y cemento.
