# Fuente EL DORNAJUELO

Moclín, Granada

*Fuente El Dornajuelo (F. Aguilera Civantos, septiembre 2023)*

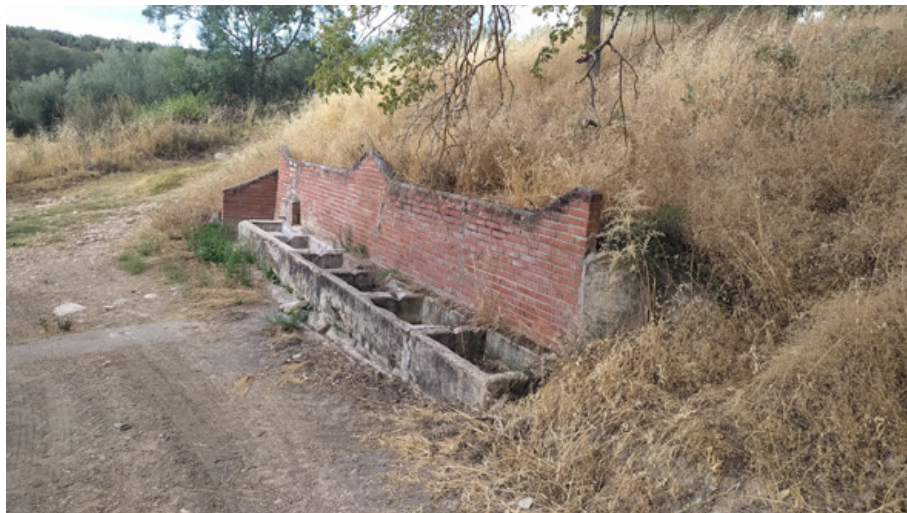
Fuente de un caño en la que la poca agua que sale es conducida a dos estanques. A ella se accede a través del cordel o camino real Córdoba-Guadix que discurre paralelo a la actual carretera A-403, exactamente se localiza a la altura del kilómetro 13 de esta última junto al Barranco de la Cueva.

Deficiente

El manantial drena los extensos afloramientos de gravas, arenas y arcillas de edad Plioceno-Cuaternario que se localizan al norte de esta, en la zona denominada La Parrilla. Lleva unos años con muy poco caudal debido a las bajas precipitaciones y a la gran cantidad de sondeos y pozos para el regadío del olivar.

Fuente reconstruida a primeros de los años 80 compuesta por seis pilas de cantería. El poco agua que sale es conducido a dos estanques para su uso en regadío.
