# Fuente de SALES II

Martos, Jaén

*Vista general del Pilar de Sales II (D. Sánchez Garrido, enero 2022)*

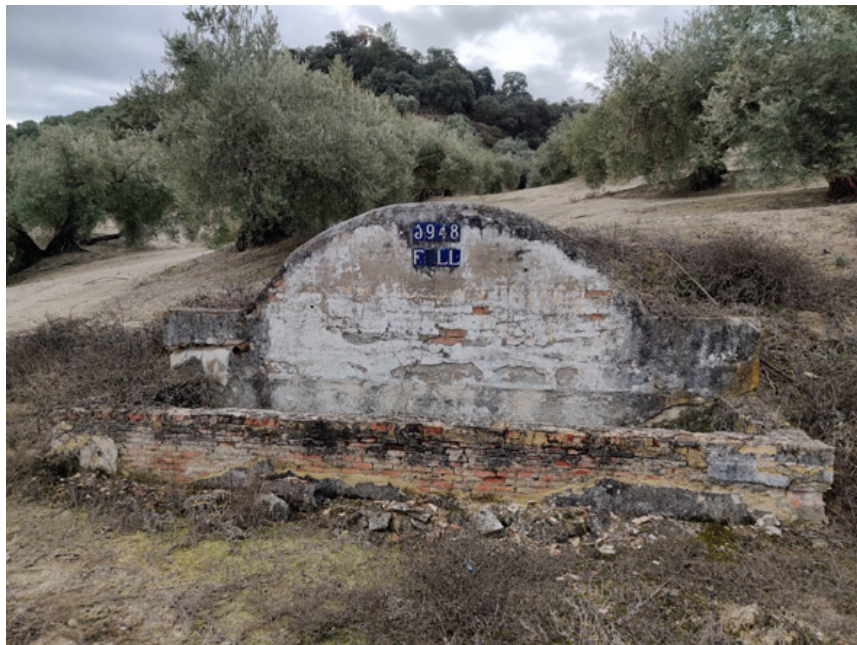
La fuente en la actualidad se encuentra abandonada y falta de mantenimiento. No mana agua por el caño y en el interior del abrevadero crece alguna hierba.

La fuente está compuesta por frontal semicircular con azulejos centrales, abrevadero rectangular de longitud algo superior a 4 m y caño metálico en la mitad izquierda.

Está compuesta principalmente de ladrillo, cemento y cal. La zona del caño muestra unas grietas considerables. El resto de la fuente se encuentra relativamente bien, aunque ha perdido el enlucido en algunas partes.

Los azulejos, situados en la parte superior central del frontal, indican 1948 F LL. Es decir, el año de construcción y unas iniciales que quizá se refieran al constructor de la misma.
