# Fuente del CORTIJO SARMIENTO

Guadalcanal, Sevilla

Nombre del manantial/fuente: **Fuente del CORTIJO SARMIENTO**

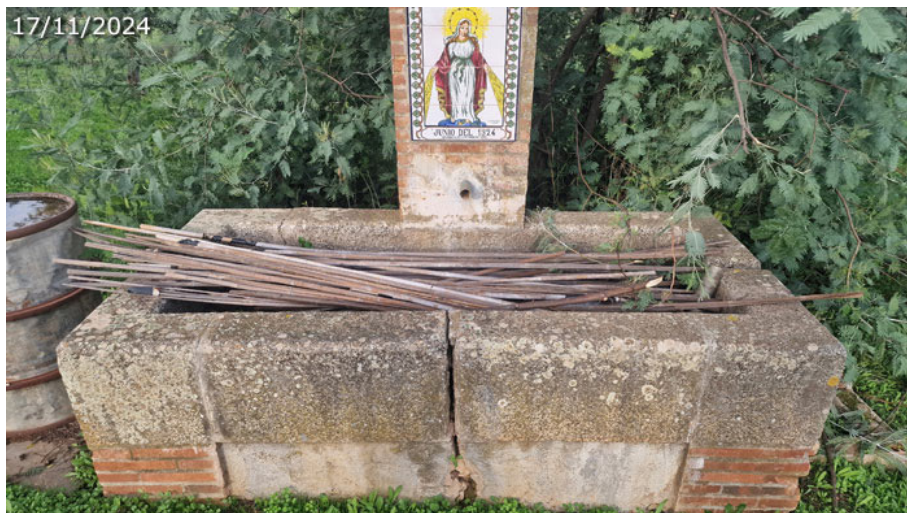
Fuente del Cortijo de Sarmiento (A. Ventas, noviembre 2024)

Hoy la fuente está abandonada y sin agua. El pilar tiene varias fisuras y sirve únicamente para el "guardado" de material vegetal. Se desconoce cuál sería el origen del agua, pero todo apunta a algún manantial cercano dado que no se observa pozo alguno en las cercanías.

El pilar tiene una base de ladrillo sobre el que se asienta un reborde de piedras de aspecto granítico (puede que no sea más que cemento envejecido). Tiene una altura de 1 metro aproximadamente, y unas dimensiones de metro y medio de largo y medio metro de fondo. No es muy profundo, apenas unos 20 cm. En el centro del pilar, se aprecia una fisura que prácticamente llega hasta el suelo. El rebosadero lo tiene por el lateral derecho (si lo miramos de frente), y el agua se vertía a una pequeña pileta en el suelo, también hecha de ladrillos, de forma rectangular y estrecha. Algo más abajo del rebosadero encontraremos el caño de vaciado, a media altura del pilar por el exterior (en la parte inferior por la parte interior).

Con respecto al pilarillo, indicar que es de base cuadrada, con unos 2 metros de altura rematado piramidalmente, y llega hasta el suelo aunque parte de él mismo descansa sobre el borde del pilar (más o menos a media altura). Una gran parte de la pared, cara al pilar, la ocupa un precioso mosaico, con aspecto reciente, de azulejos con la Virgen de La Milagrosa fabricado por Cerámicas Santa Ana, en Triana, Sevilla (se desconoce qué Virgen sería). En la base del azulejado podemos leer; "Junio del 1924" (Restaurado el día 18 de Septiembre del 2002). Bajo el mosaico, encastrado, sobresale un caño de unos 10 cm de longitud y 4 de diámetro, aproximadamente, de acero, con aspecto moderno (seguramente también fue el sustituto del caño original, que sería de hierro).
