# Manantial de la HUERTA SAN JOSÉ

Guadalcanal, Sevilla

Manantial y alberca (A. Ventas, noviembre 2024)

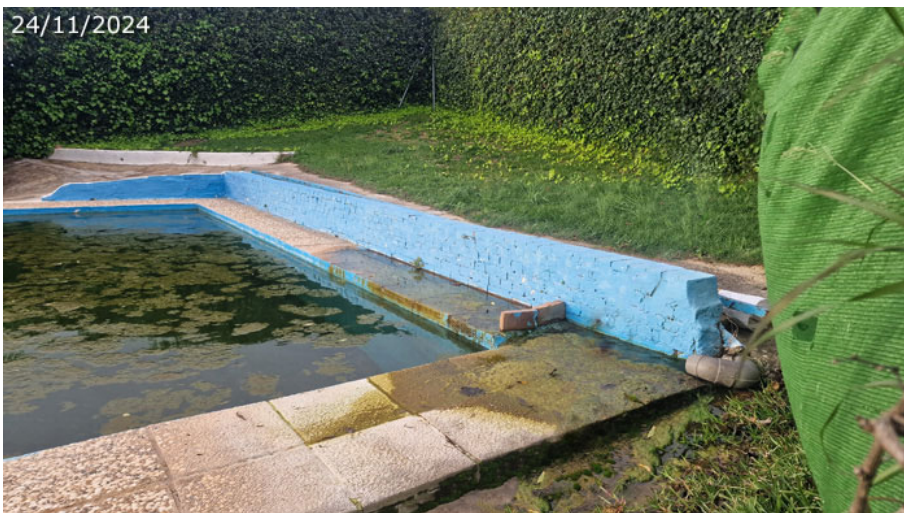
Poco más se puede decir de este manantial, como se indicaba, las aguas salen por un tubo de PVC, acodado, en la esquina noreste de la alberca. Parte de las aguas se vierten en la alberca por un rebaje en el borde de la misma (una pequeña atarjea), pero otra parte se desparrama por el borde llegando al suelo y creando varios regueros. Finalmente, las aguas llegan al cauce alledaño, por un lado por un caño de PVC desde la parte superior de la alberca, a caída libre y con bastante caudal, por otro, mediante otro caño, igualmente de PVC, pero en la base del recinto, posiblemente canalizando todo el reguero que el manantial genera fuera de la alberca. Ambos caudales se juntan en el arroyo que, como se indicaba, lleva agua desde este punto hacia abajo.

La alberca, como elemento principal del manantial, es de tipología cuadrangular con unas dimensiones de unos 7 x 8,5 m. Está pintada en azul y no podemos ver su profundidad, pero a juzgar por las paredes externas, podría tener 1,5 m, lo que daría una capacidad de unos 80-90 m<sup>3</sup>. El agua entra desde el caño de PVC por su esquina noreste, y sale por otro caño, muy cerca de la esquina sureste, prácticamente en el borde de la alberca.

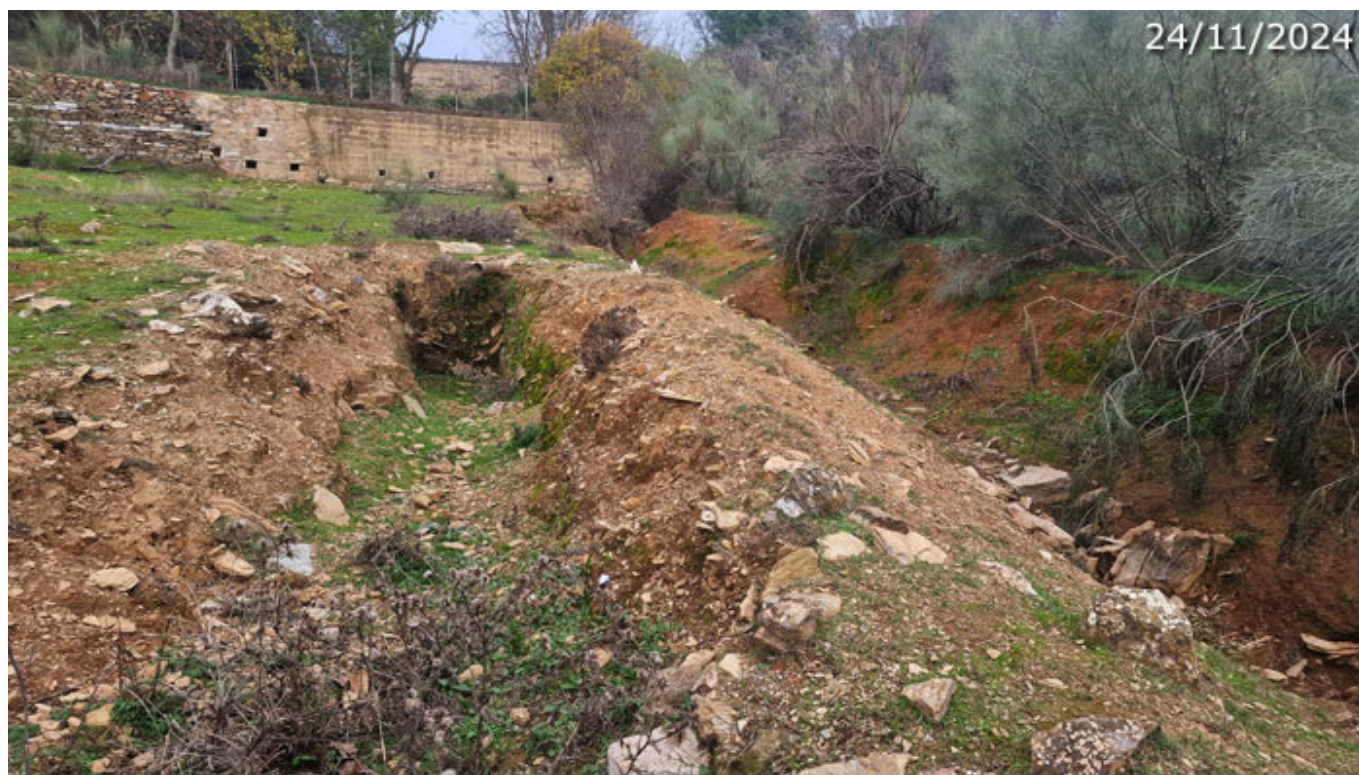
*Zanja, posiblemente fallida, para buscar una mina de agua. A su derecha, el cauce seco del arroyo (A. Ventas, noviembre 2024)*
