# Fuente de la HUERTA DE LOS GARRANCHOS

Guadalcanal, Sevilla

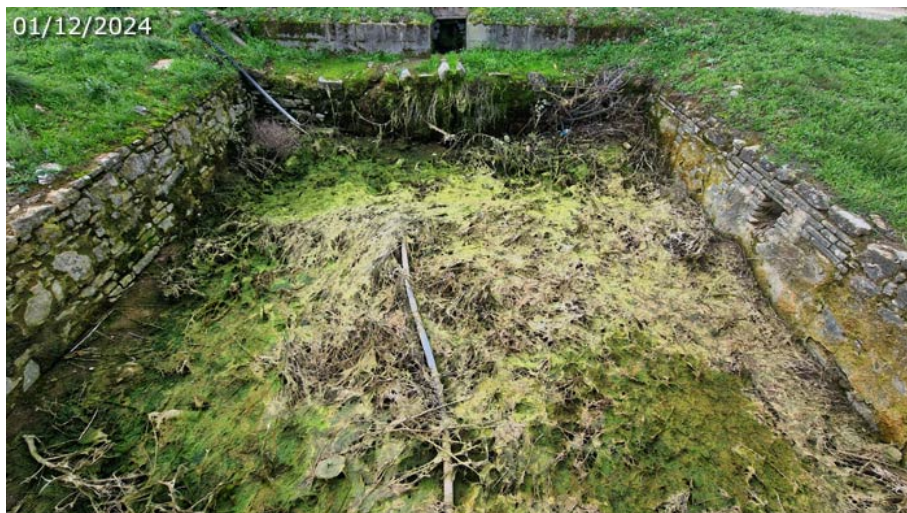
*Vista desde la parte final de la alberca con la fuente al fondo (A. Ventas, diciembre 2024)*

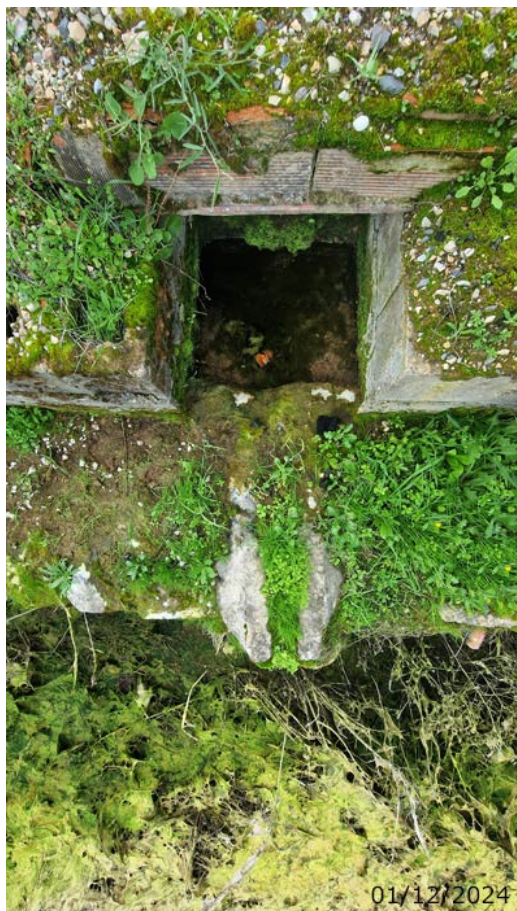
Por otro lado tenemos la fuente. Tiene todo el aspecto de ser una atarjea soterrada bajo el camino, solo podemos ver la salida. La humedad constante ha hecho que toda ella esté llena de musgo, muy bonita. La pared está hecha a base de piedras y todo el conjunto queda encerrado en una media alcubilla para protegerla, quedando parte oculta y parte al aire libre. El fondo de la alcubilla vemos el agua acumulada, tendría su salida hacia la alberca por otra pequeña atarjea, similar al rebosadero, de medio metro de longitud (no parece que llegue a evacuar el agua).

*Alcubilla vista desde arriba, mostrando parcialmente la fuente (A. Ventas, diciembre 2024)*

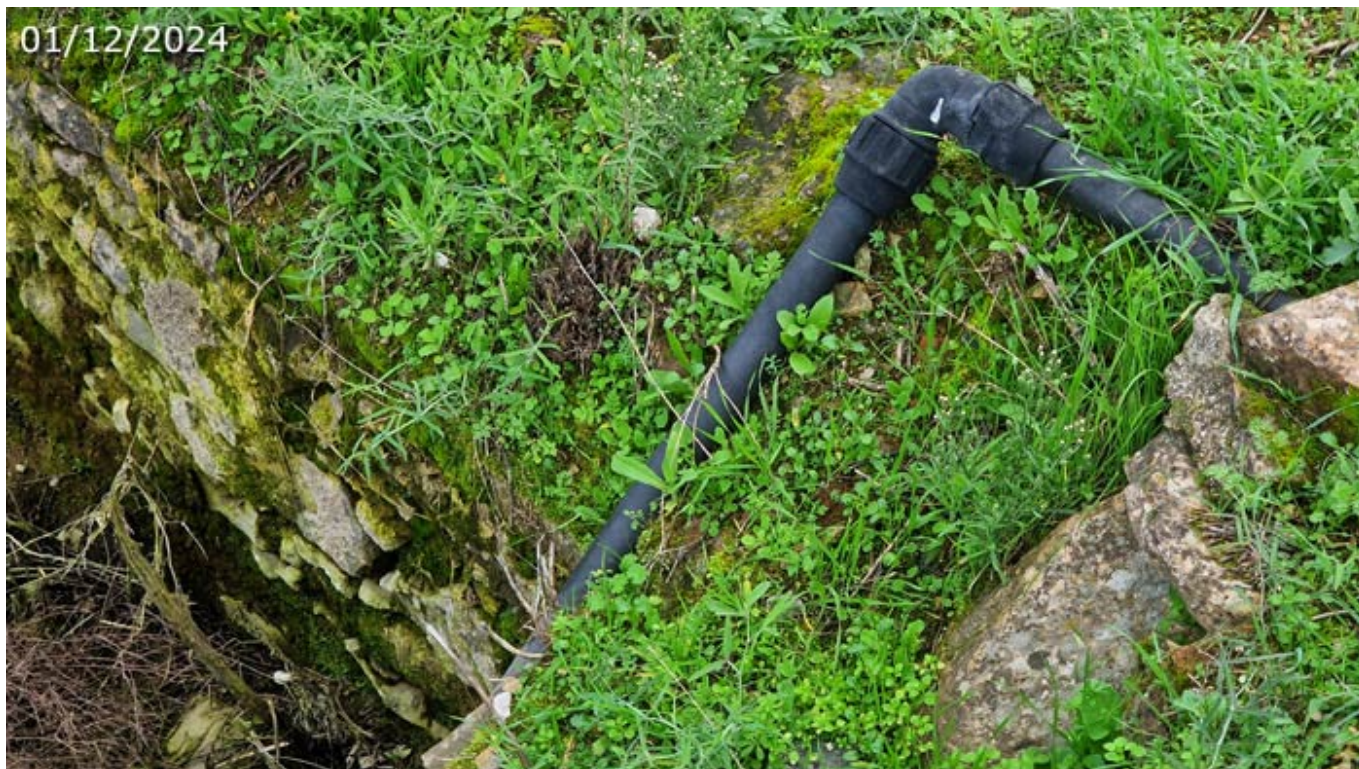
*Conducción acodada con dirección perpendicular al camino, posiblemente buscando el zarzal del otro lado (A. Ventas, diciembre 2024)*
