# Manantial del HUERTO DE LOS JOROPOS

Guadalcanal, Sevilla

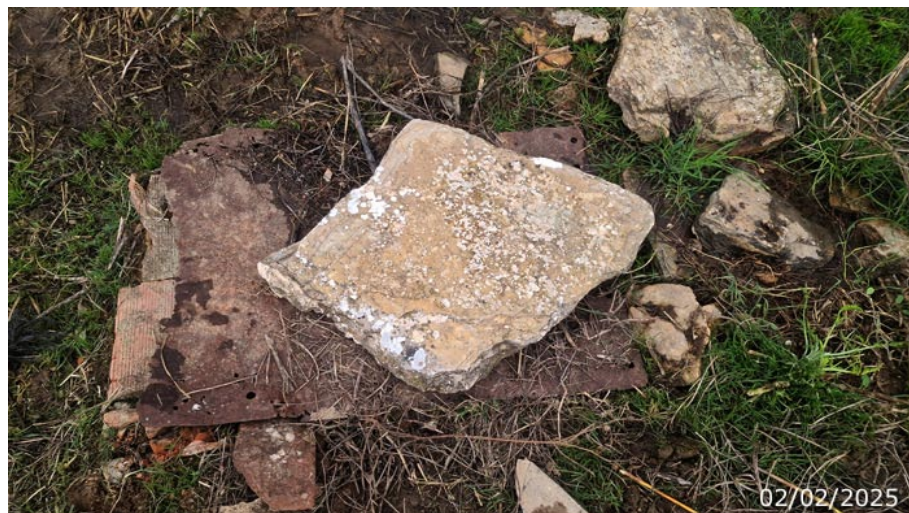
*Chapa y losa de piedra que cubre el manantial (A. Ventas, febrero 2025)*

La arqueta que capta el manantial está situada en el suelo. Es pequeña y de forma rectangular, con apenas 50 cm de largo y unos 20 de ancho. Tiene unos 30 cm de profundidad y está hecha con ladrillos y cemento. El manantial estaría en la base de la esquina superior derecha, aunque por arriba, también le llega un breve chorreo del encharcamiento del suelo ya fuera de la arqueta. La propiedad la tiene protegida con un chapado y, sobre éste, una buena losa de piedra para evitar que se desplace.

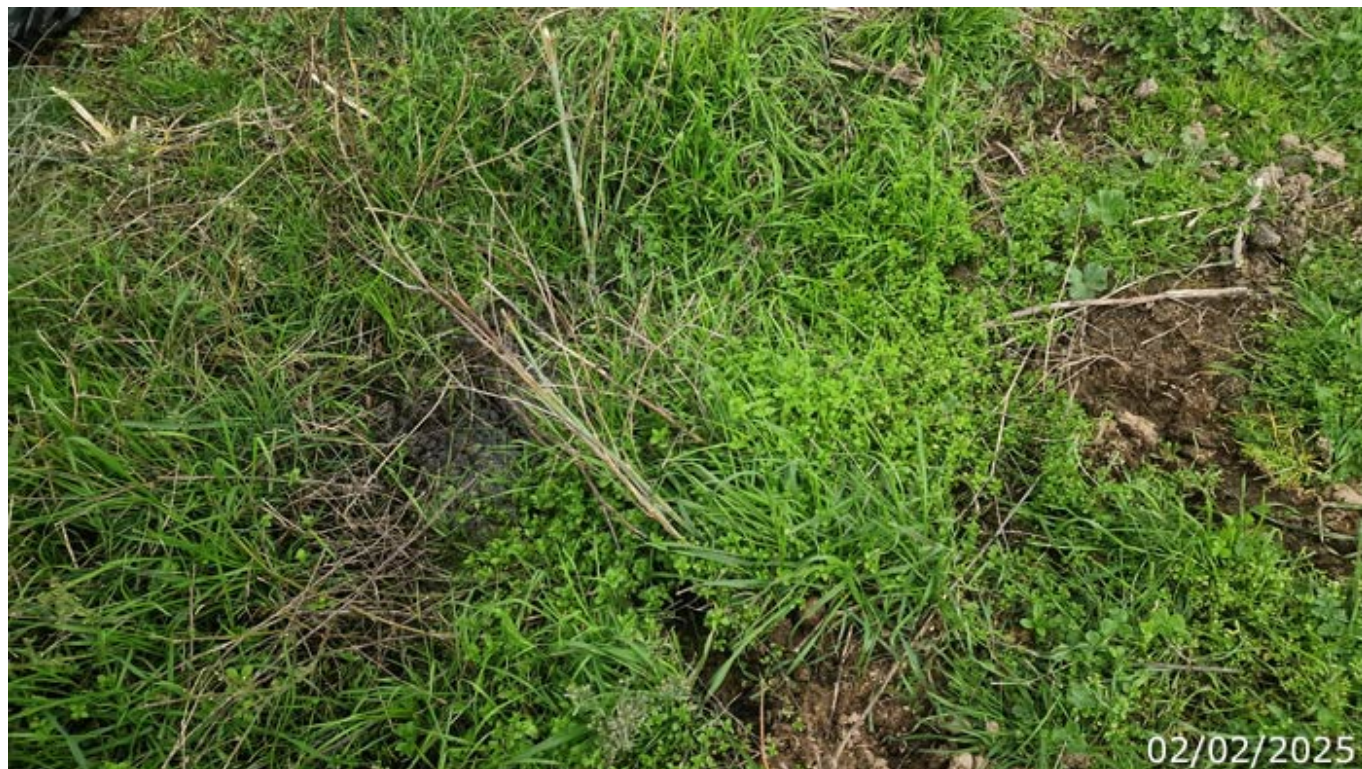
El manantial en sí es una pequeña y rudimentaria arqueta en el suelo, construida con ladrillos y cemento, que recoge el agua de un pequeño venero que rompe por una de las esquinas inferiores, aunque también recoge el drenaje por el suelo que viene de los afloramientos superiores mencionados que discurren suavemente encharcando el terreno hasta llegar a ella.

*Zona de encharcamiento algo más abajo del socavón que se hizo junto a la pared de piedras (A. Ventas, febrero 2025)*

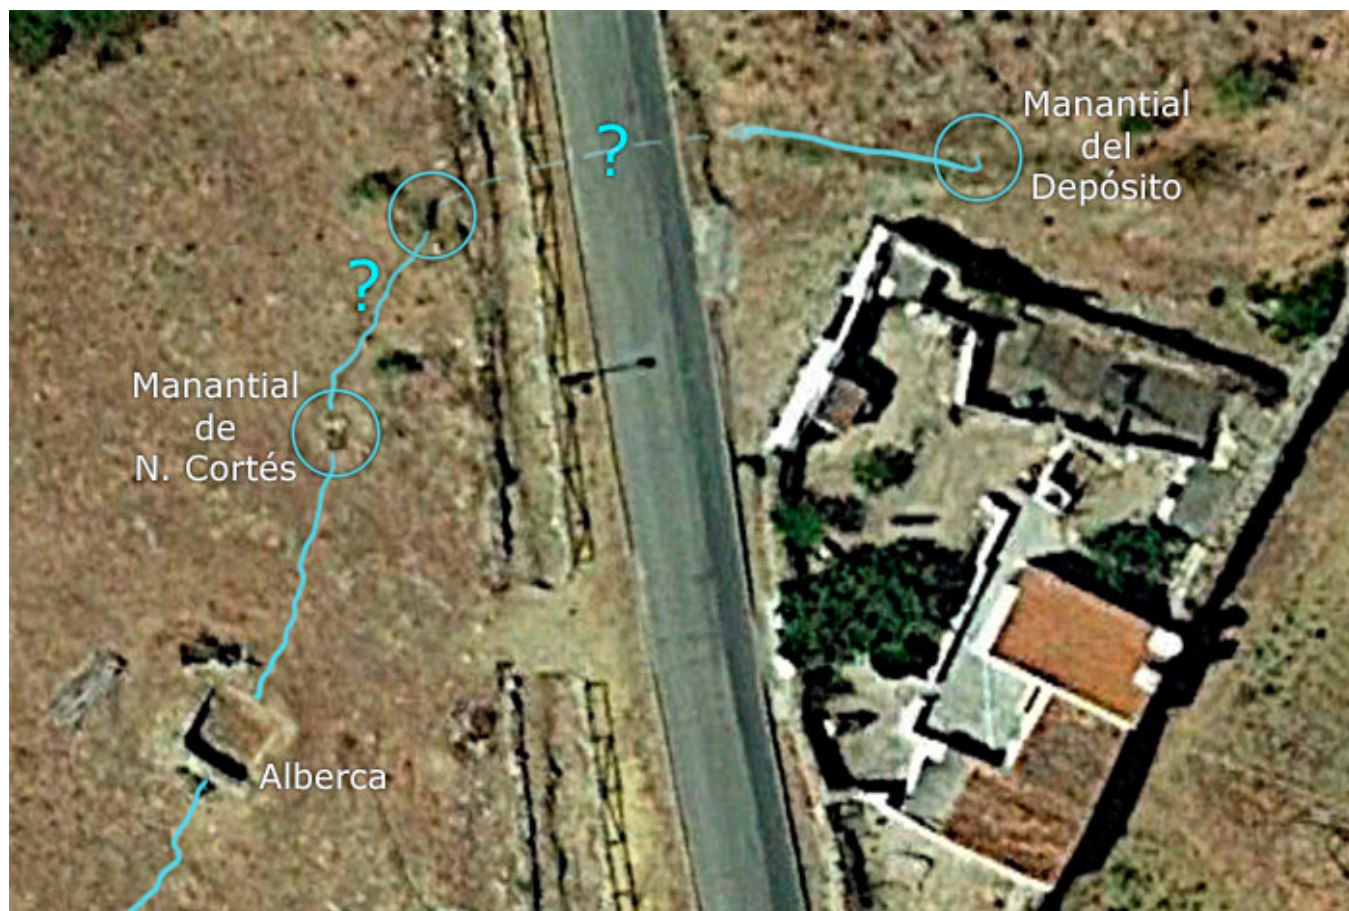
Podría estar muy relacionado con el Manantial del Depósito de El Cristo (ver ficha), de hecho, Narciso Cortés, suegro del propietario de la huerta, es el que nos sugiere que esto podría ser así pues en una zona más alta del manantial que hoy nos ocupa, en la misma línea de pendiente con el otro manantial mencionado, rezuma agua en el terreno encharcando el pastizal.

*Plano de situación con la hipótesis del origen del agua según Narciso Cortés, pero con muchas dudas*
