# Fuente del CASTELLAR

Cabra, Córdoba

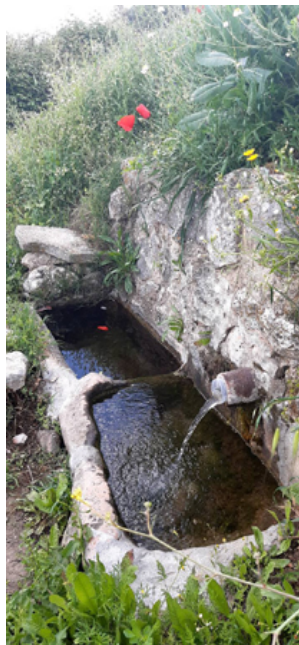
*Fuente del Castellar con agua (M. Casas Valle, mayo 2021)*

La fuente es muy sencilla y se encuentra en un estado algo deteriorado. Consiste en un pequeño muro de contención de mampostería del cual surge el caño metálico que vierte en una de las dos pequeñas pilas rectangulares de piedra y losas. Otras losas horizontales añadidas al conjunto parecen haber servido para sentarse o para colocar recipientes.
