# Fuente de LAS ALBERQUILLAS

Guadalcanal, Sevilla

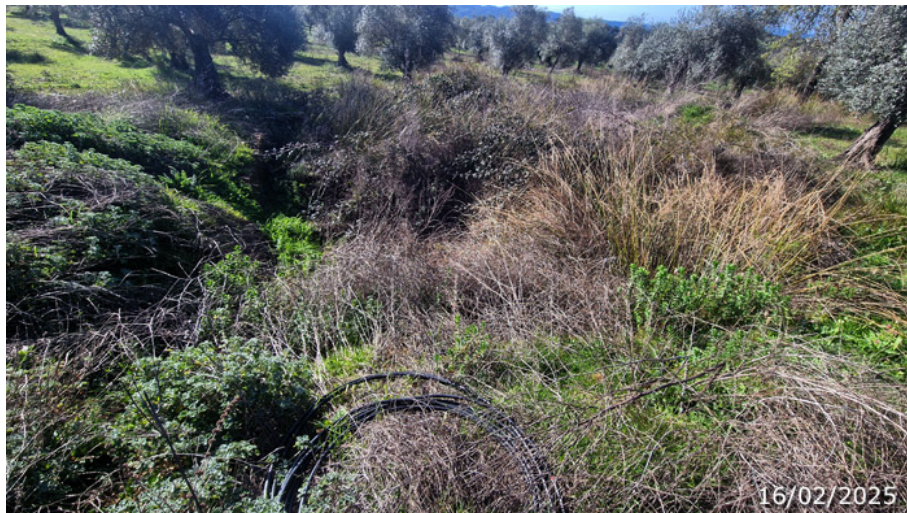
Aspecto de la alberca plena de vegetación (A. Ventas, febrero 2025)

Se trata de una vieja alberca, hoy bastante abandonada pues está llena de vegetación que ha ido creciendo en el fondo al no embalsar agua. Es bastante probable que el origen del agua pudiera venir desde algunos de los manantiales que se generan más arriba de La Florida. De ser así, sin duda iría soterrado y por atarjea ya que, aguas arriba de la alberca, el campo está seco y, sin embargo, por la pared Norte de la alberca, desagua un buen caudal de agua (también parece hacerlo por la pared del Este). Aguas abajo, la alberca genera un arroyo fácilmente localizable desde imágenes de satélite. Dicho arroyo discurre ladera abajo hasta cruzar bajo el camino que viene desde Las Herrerías. Muy cerca del paso del reguero bajo el camino, por el talud, se rezume agua procedente del cerrillo y de la huerta. No sería muy raro que parte del reguero de agua se termine filtrando por el talud ya que la cuneta va recogiendo toda esta zona de rezumes y termina generando también un pequeño regajo que va bajando por el camino hasta cruzarlo por una pequeña zanja para que no lo encharque.

La alberca está a ras del suelo. Tiene una profundidad de un metro y medio y es de forma rectangular, casi cuadrada, con unas medidas de 8 x 5 m aproximadamente. Toda ella está hecha en piedra y parece antigua, pero la vegetación existente nos impide ver mejor los elementos de la misma.

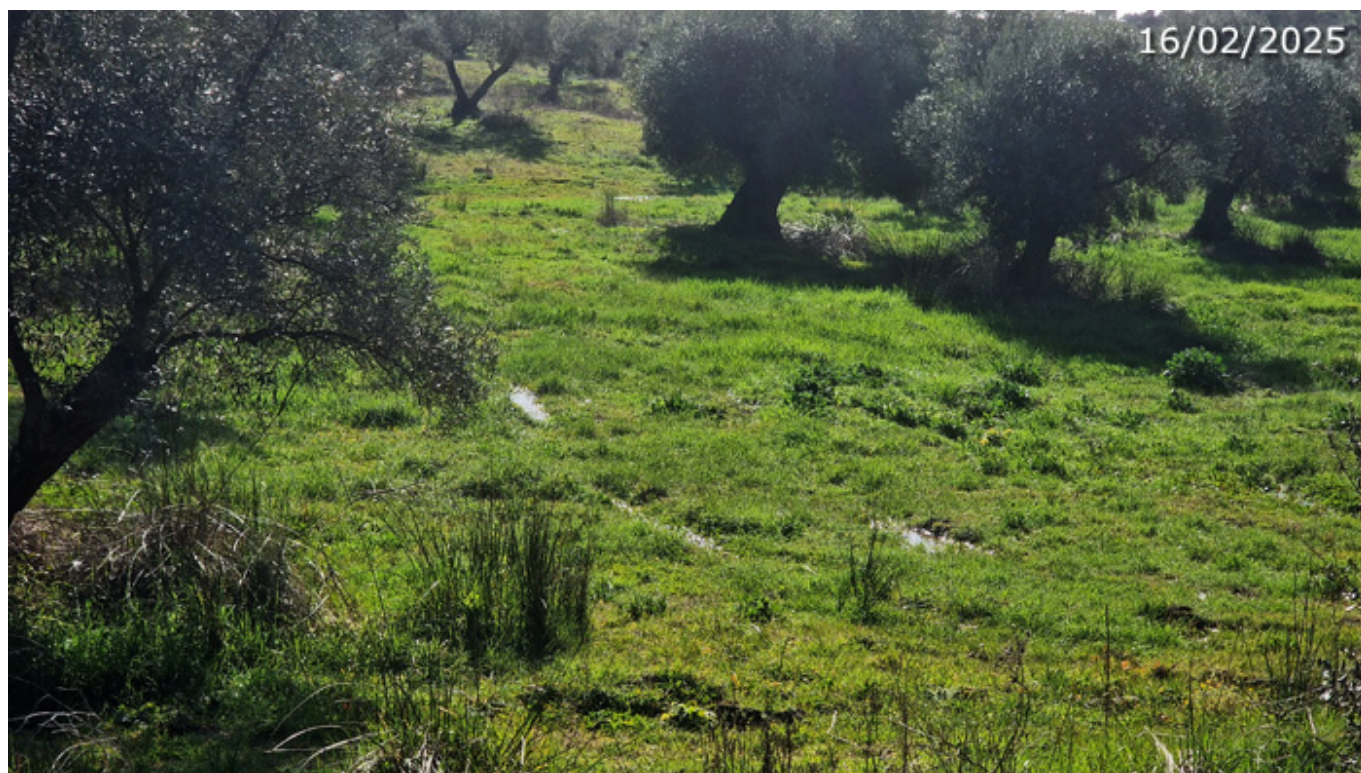
*Drenajes de agua en el terreno del olivar con el reguero de agua de la fuente en la esquina inferior izquierda (A. Ventas, febrero 2025)*

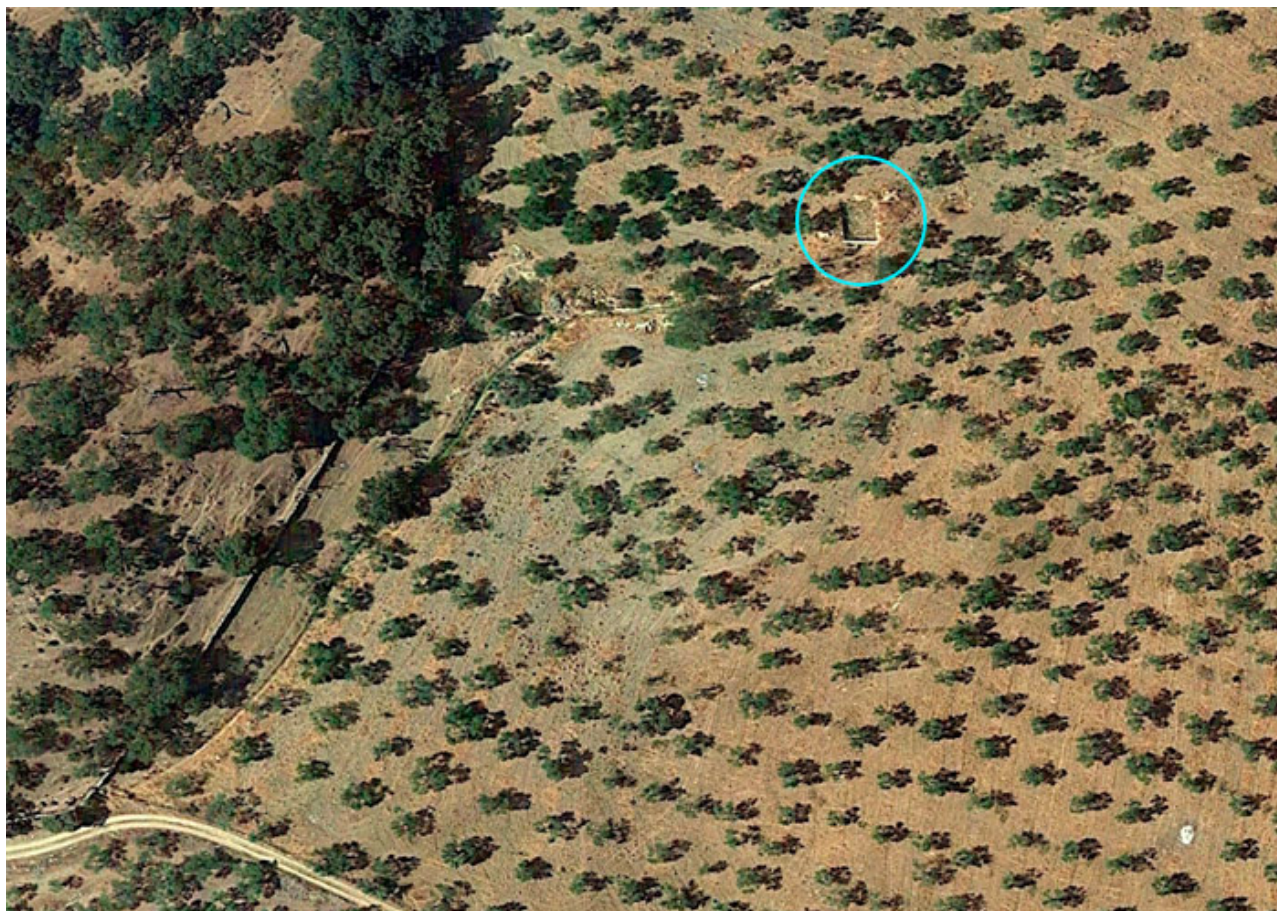
*Vista satelital de la alberca y el regajo de agua que sale desde ella hasta el camino (Google Earth. Agosto 2019)*
