# Salina de DEHESA DEL CARRIL

Lucena, Córdoba

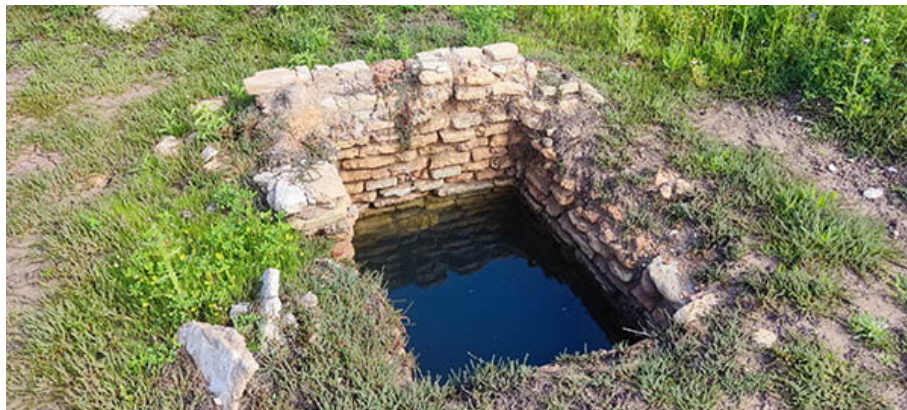
Pozo con agua salada (M. López Chicano, abril 2025)

En la salina se aprecian todavía restos de al menos dos grandes balsas de cristalización de la sal, un poco afectadas por las riadas de los arroyos, un par de conducciones de agua y tres pozos donde se bombeaba el agua salada, muy estancada actualmente. Uno de los pozos, el situado en la margen derecha, todavía muestra restos de haber estado instalado con una noria de tracción animal.
