# Venero del CONVENTO

Guadalcanal, Sevilla

Nombre del manantial/fuente: **Venero del CONVENTO**

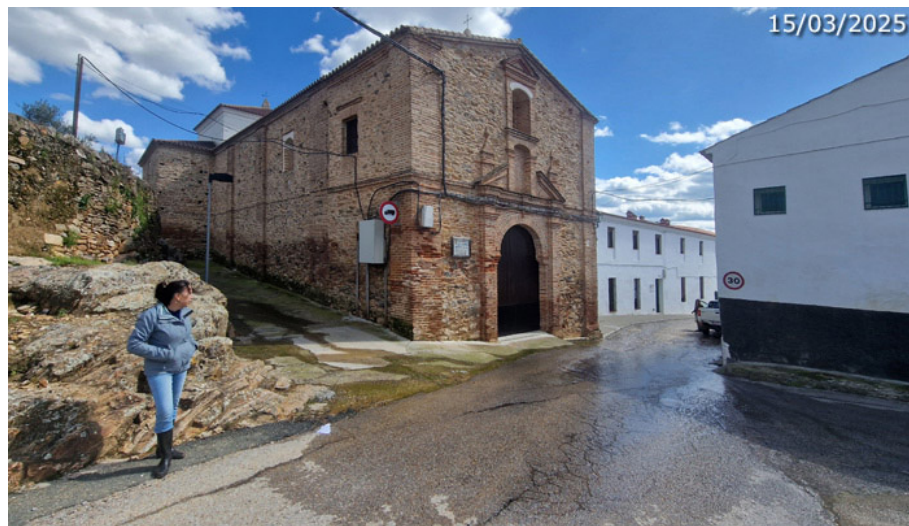
*Vista general de los afloramientos en la calle (A. Ventas, marzo 2025)*

Se trata de un afloramiento de agua espectacular y escaso a partes iguales. Es espectacular porque vemos el agua salir desde las mismas grietas de la calzada pues, efectivamente, algunas de las surgencias (tiene varias), salen en la misma calle y corren cuesta abajo hasta alcanzar el alcantarillado, donde se pierden. Es escaso porque estos afloramientos solo salen cuando ha llovido mucho, meses atrás, y el acuífero está tan cargado que el terreno “escupe” agua casi por cualquier sitio, pero cesa tan pronto los meses de lluvia abundantes pasan y la tierra vuelve a ser capaz de empaparse de agua. Durante esta primavera, al menos ha estado manando desde mediados de marzo hasta mediados de abril (a primeros de mayo ya se había secado todo).

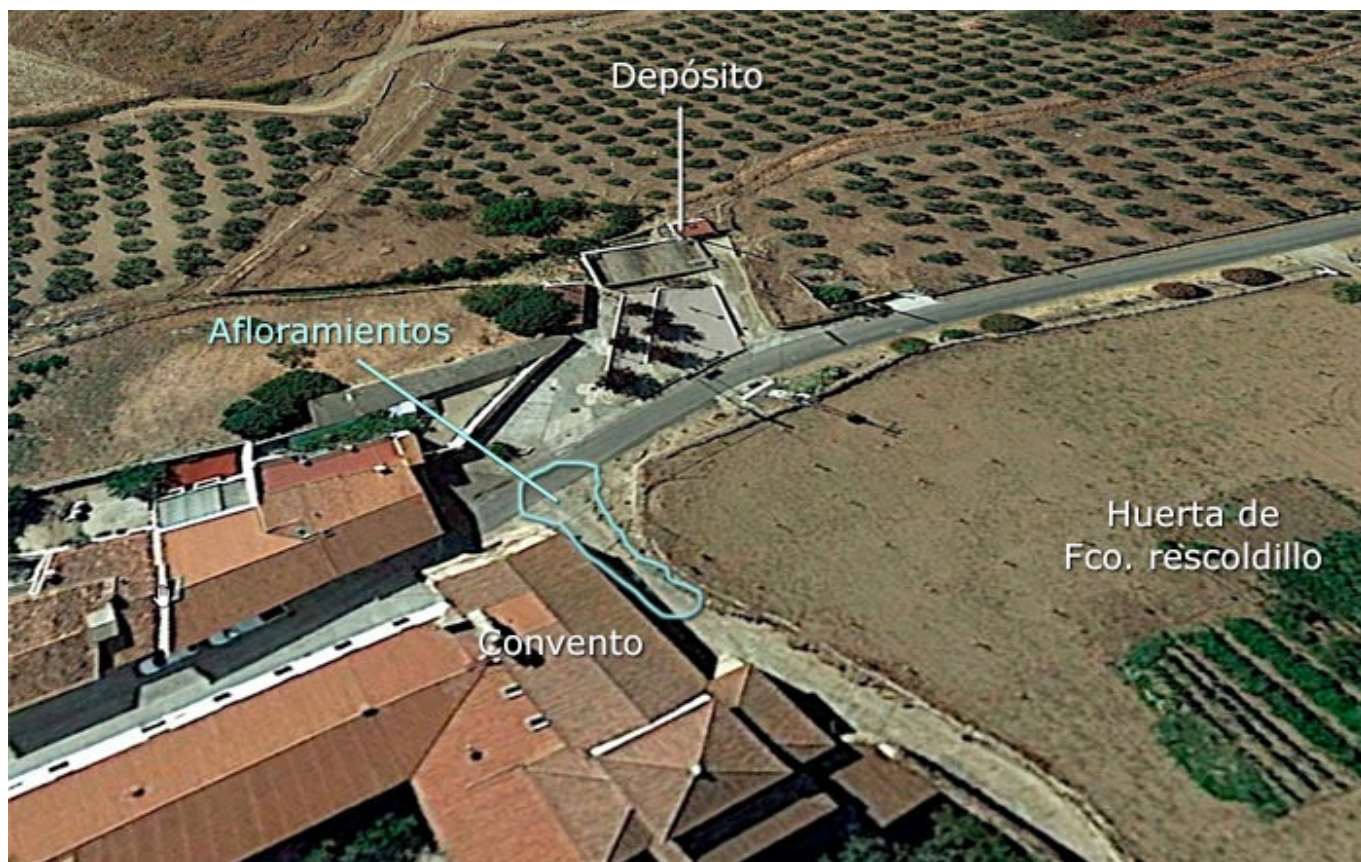
Todo apunta a ser éste un punto de drenaje de la huerta de arriba (huerta de Francisco Rescoldo o Rescoldillo), que tiene también algunos veneros que desaguan en la cuneta y cuya fuente principal, veremos próximamente. Algún vecino ha indicado que estos afloramientos vendrían del rebose del depósito antiguo (algo más arriba y a la izquierda, en la calle), que antaño también fue una fuente con su caño y un foso de acceso, y que fue convertido en depósito para abastecer al pueblo en 1.975 (desde entonces, se conoce como “Depósito del Espíritu Santo”). Se supone que, cuando el depósito sube de nivel, parte del agua termina por filtrarse a la calzada. Sin embargo, sobre el terreno, no parece ser éste el origen ya que los diferentes rezumes están dispersos, prácticamente todos ellos justo bajo el roquedo que soporta el peso de la huerta situada un par de metros de cota más arriba. De ser el origen el depósito tendría más sentido que los afloramientos estuvieran en el otro lado de la calle, en lugar de recorrer los primeros 30 m de la calle Berrocal Chico, justo bajo el perímetro inferior de la huerta (entre la huerta y el convento). Con todo, la fuente que fue, y que se reconvirtió en depósito municipal, también será fruto de investigación.

*Foto satelital mostrando el convento, la huerta, el depósito y toda la zona de drenaje o descarga (Google Earth, agosto 2019)*
