# Fuente de la HUERTA DEL CRISTO

Guadalcanal, Sevilla

## 1 Localización

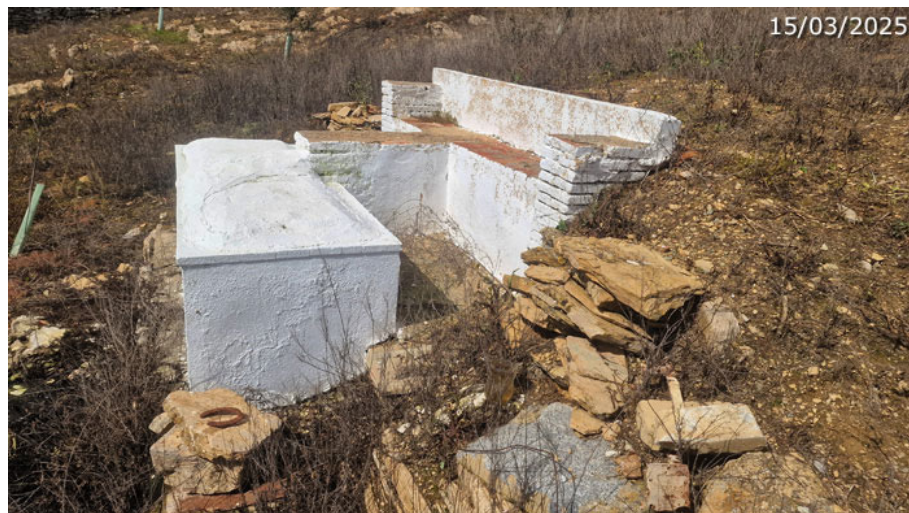
Fuente vista lateralmente, con la bancada, el pilar sellado y la arqueta en la parte inferior (A. Ventas, marzo 2025)

La fuente es sencilla, un murete de ladrillos encalados en el terreno, con una bancada de losas de un par de metros de longitud, en cuya base, sale el frontal cubierto por las mismas losas haciendo todo este conjunto un banco en forma de T. Antaño, la fuente tenía un frontal cuadrado siguiendo la forma de la atarjea que salía de la bancada y, al final de éste, disponía de un caño. El agua se arrojaba a una pila rectangular con la longitud del interior de la bancada (unos 2 m, a lo sumo) y medio metro de anchura. Hoy, fuente pila están sellados con hormigón y no se tiene acceso al agua ni al caño, ni tan siquiera para registrarlo.

La arqueta situada en la base izquierda de la fuente, en el suelo, es rectangular. Está cerrada con una portezuela metálica y unas piedras encima para evitar que pueda levantarse. Tiene una profundidad de unos 30 cm, y unas dimensiones de unos 40 x 30 cm, aproximadamente. Queda casi enrasada en el suelo y estaría recogiendo el agua por el caño de vaciado de la pila.

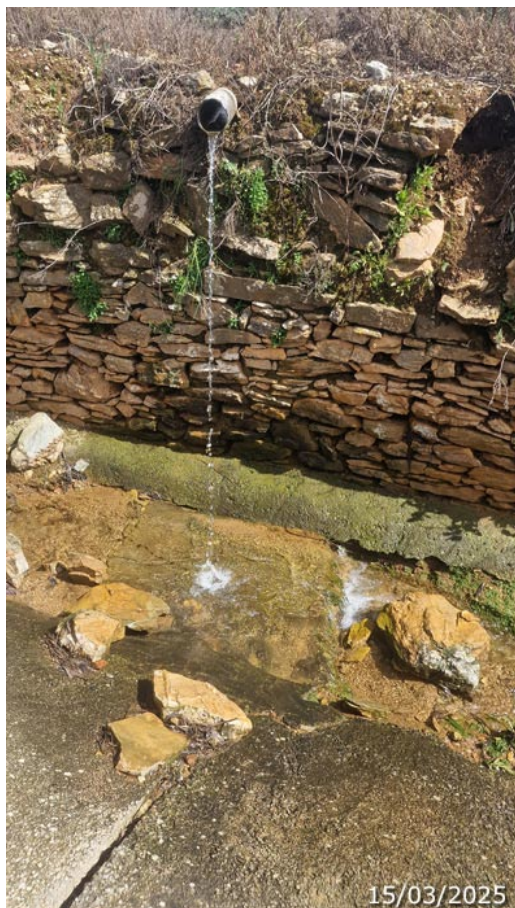
*Aliviadero del agua de la fuente cuando no se usa para el riego de la huerta (A. Ventas, marzo 2025)*

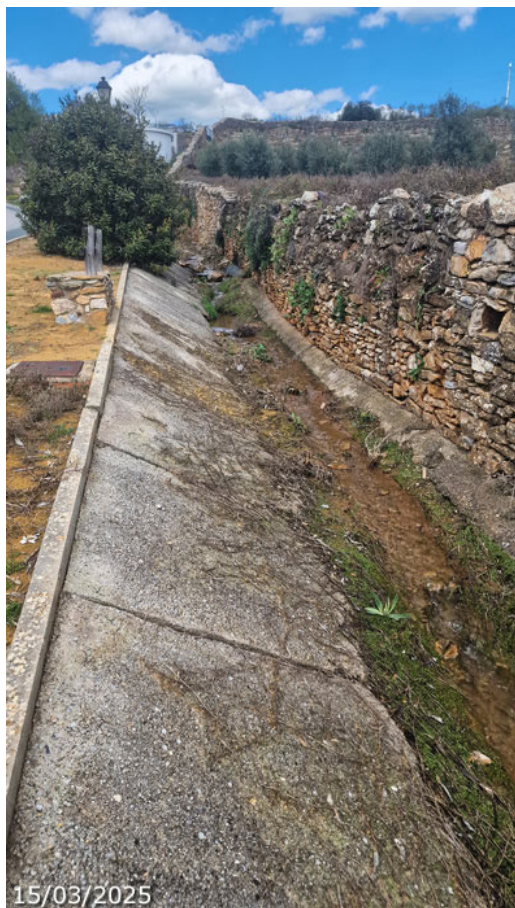
*Cuneta de la calle con las aguas sobrantes de la fuente unidas a las del templete de El Cristo (A. Ventas, marzo 2025)*
