## Fuente manantial de QUINTANA

Lucena, Córdoba

*Fuente manantial de Quintana (J. Cuadra Lopera, mayo 2025)*

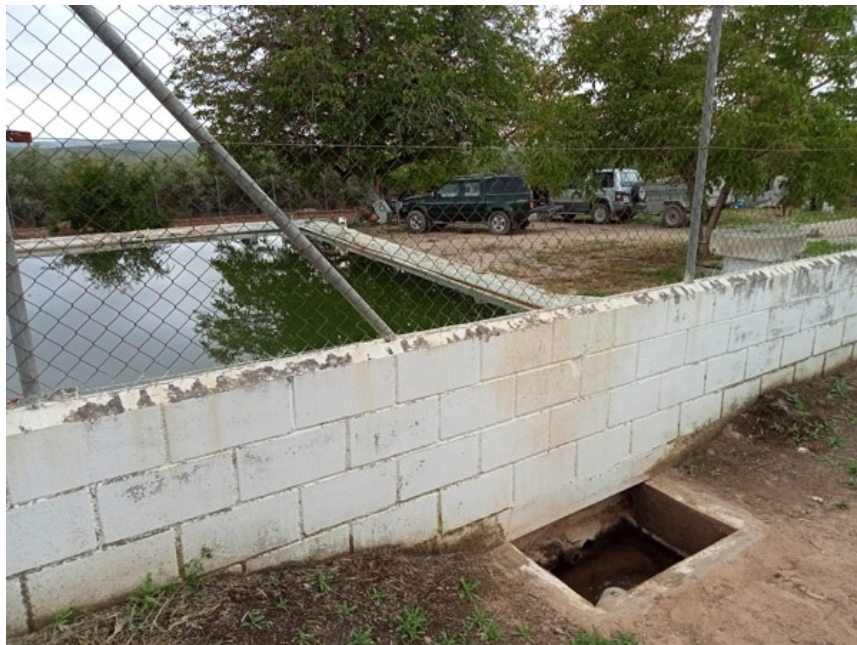
Descripción de las instalaciones: **La fuente se encuentra adherida al muro de cerramiento de una parcela donde hay una gran alberca utilizada para el riego de un huerto y el olivar colindante.**

La fuente se encuentra adosada al cerramiento perimetral de una parcela. El agua llega a través de un tubo de pvc que vierte sobre una poza de fábrica revestida de cemento, el desagüe de esta llega hasta una gran alberca. La fuente está señalizada por la Delegación de Agricultura del Ayuntamiento de Lucena.
