# Fuente CAMINEROS

Torrox, Málaga

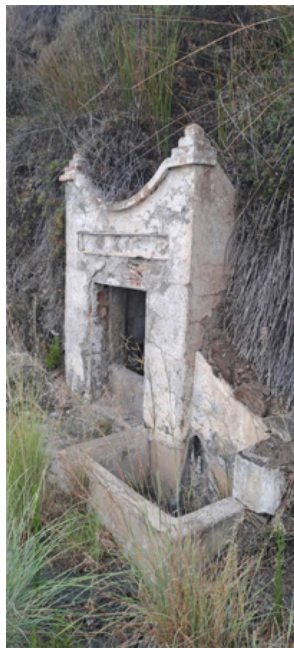
*Fuente Camineros (A. F. Castro, junio 2025)*

Descripción de las instalaciones: **Existe un pequeño depósito de acopio y un abrevadero en desuso, todo ello rematado con una portada mal conservada.**

Deficiente

Abandono, suciedad y vertidos

Construcciones, obras públicas y/o desmontes próximos
