# Fuente de la HUERTA CASCABULLO

Guadalcanal, Sevilla

## 1 Localización

Nombre del manantial/fuente: **Fuente de la HUERTA CASCABULLO**

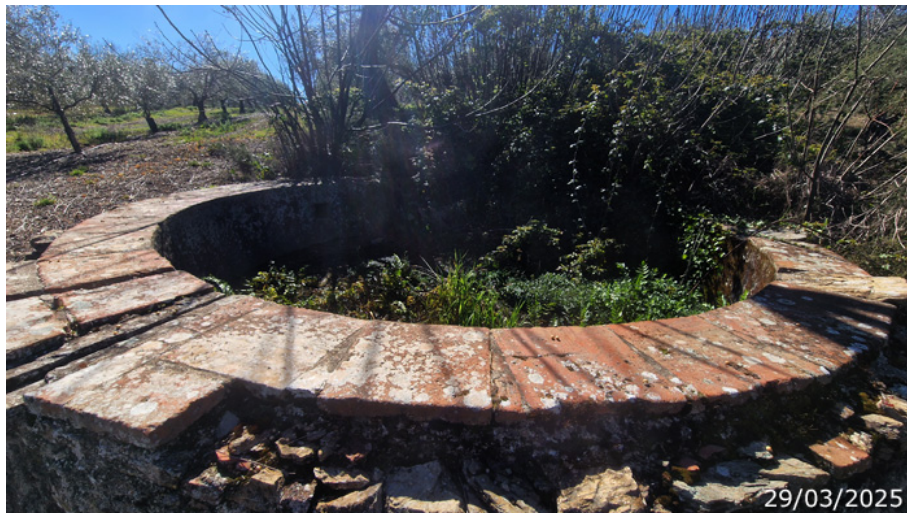
*Alberca de Cascabullo, con el rebosadero a la izquierda (A. Ventas, marzo 2025)*

Con respecto a los otros dos, uno sería la alberca. Es de tipología circular, como la gran mayoría de albercas de la población. Tiene unos 4 m de diámetro en su parte interior y puede levantar 1,5 m desde el terreno. Está totalmente construida en piedra y dispone de un borde de una sola hilera de losas de barro rectangulares. Vemos un hueco en una pared de la alberca con aspecto de tener un agujero. Dado que está a media altura no parece que sea una entrada de agua, en todo caso, podría ser una derivación, posiblemente al otro lado pudo haber un caño al que “engancha” una conducción. Actualmente quedaría bajo el terreno puesto que la alberca se encuentra en pendiente y esta parte ya quedaría bajo la tierra. El origen del agua en la alberca es un misterio, vemos un rebosadero en la cara norte, rebosadero que está seco porque toda el agua sale por la compuerta inferior, justo en el mismo lugar que el rebosadero, pero ya en el suelo. Al estar abierta, el agua no llena la alberca, pero viendo el estado de la misma (algo en abandono), seguramente tendría varias pérdidas de agua. El único lugar donde parece factible que pudiera estar la fuente que origina el agua debería estar en alguna parte del zarzal alledaño que tapa el tercio sur de la alberca. No podemos saber a qué altura está entrando el agua, pero al no escucharse caída, presuponemos que no puede ser muy alta. Según podemos observar, en un lado del borde de la alberca podemos ver una piedra de lavado inclinada al agua, que pudo tener uso en otros tiempos.

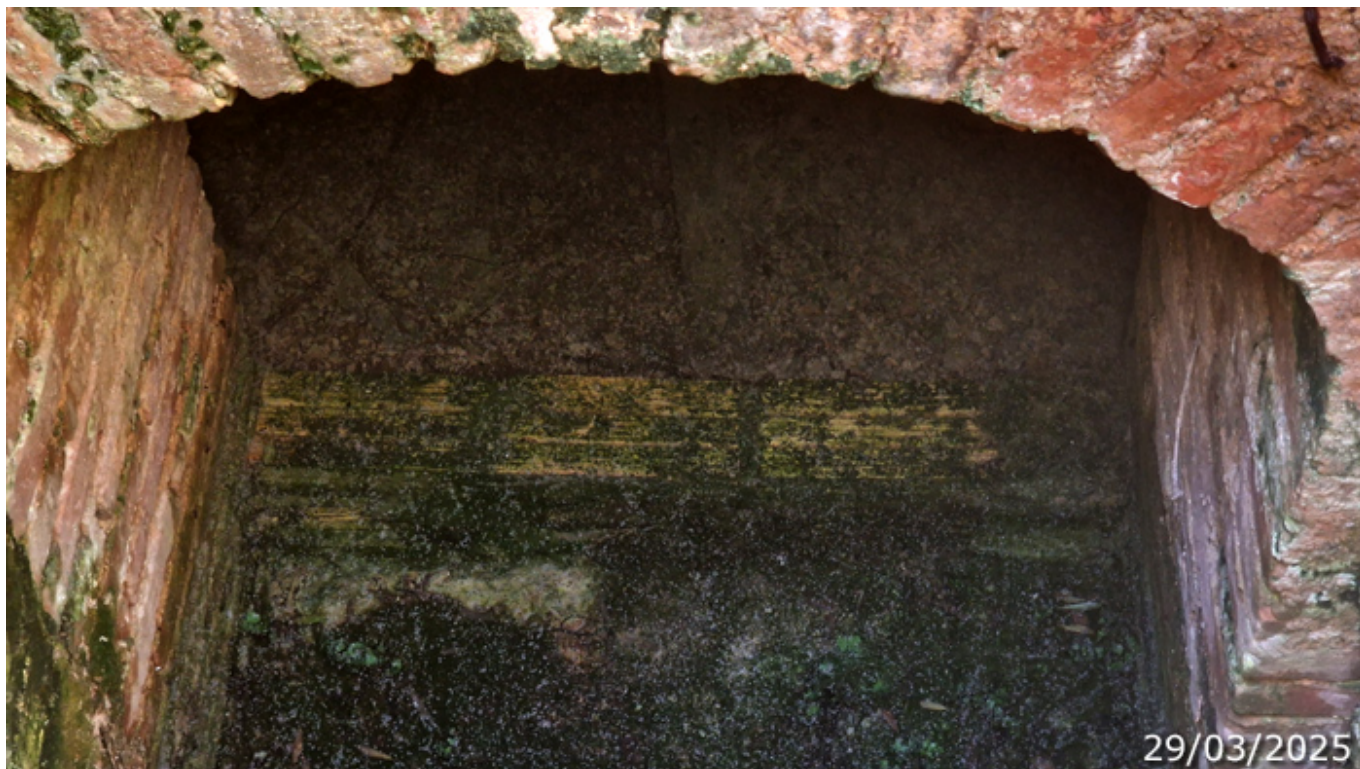
*Detalle del suelo de la galería abovedada, con una represa para retener nivel de agua (A. Ventas, marzo 2025)*

cerramiento alguno lo que nos permite ver el interior. A unos 3 m de profundidad, vemos el agua, y en el lado SE observamos una galería abovedada de ladrillo que, presuponemos, debería acceder a los afloramientos subterráneos. No podemos descartar que el rebose de este pozo, al que se accede por una escalera de hierro incrustada en la pared, pudiera estar siendo conducido hacia la cercana alberca, pues apenas llega a una veintena de metros la distancia entre ambos elementos y la alberca queda totalmente alineada con uno de los lados del pozo, el lado norte.
